Zustandsbericht

Protokollnummer: 46887404
Auftrags-Nr / Referenz: 27007936
Besichtigungsdatum: 04.08.2026

Hersteller / Modell	Volvo XC60 B4 D Core		
Kennzeichen	K-CB 6136	**Fahrgestellnummer**	YV1UZK5V3R1866719
Erstzulassung	16.01.2024	**Laufleistung (abgelesen)**	56.412 km
HSN/TSN	9101 / BTJ 00016	**Kraftstoffart**	Hybr.Diesel/E
Fahrzeugart	Geländewagen	**Antriebsart**	Frontantrieb
Schadstoffklasse	EURO6	**Getriebe / Anzahl Gänge**	Automatik
Farbe	DENIM BLUE	**Besichtigungszustand**	ausreichend
Leistung	145 kW	**Nächste HU**	03/2027
Hubraum	1.969 ccm	**Zylinder**	4
Wartungsheft / Nachweis	vorhanden / vollständig	**Restlauf bis Service**	153 Tag(e)
Letzte Wartung	01/2026 bei 39.449 km	**Polsterart**	Stoff
Vorschaden	Feststellbar	**Polsterfarbe**	Grau-Schwarz
Nachlackierung	Feststellbar	**zul. Gesamtgewicht**	2.460 kg
Dokumente	ZB I vorhanden	**Anzahl Halter**	unbekannt
Schlüssel soll/ist	2/2	**Anzahl Sitze / Türen**	5 / 5
Vertragsnummer	35003311	**Re-Import**	Nein

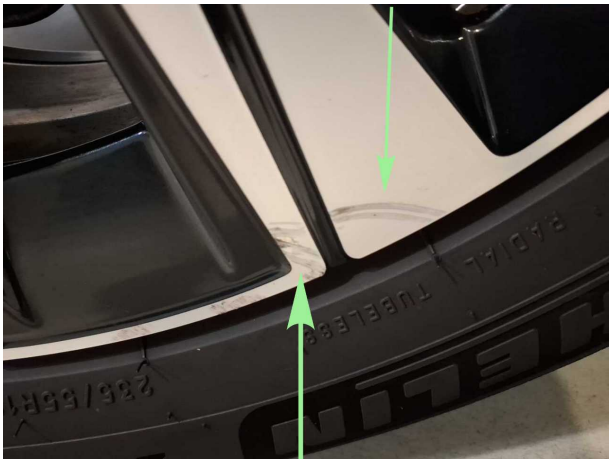
Beschädigung #1: Rad/Reifen: Leichtmetallfelge hinten rechts - verkratzt / verschürft - Wertminderung

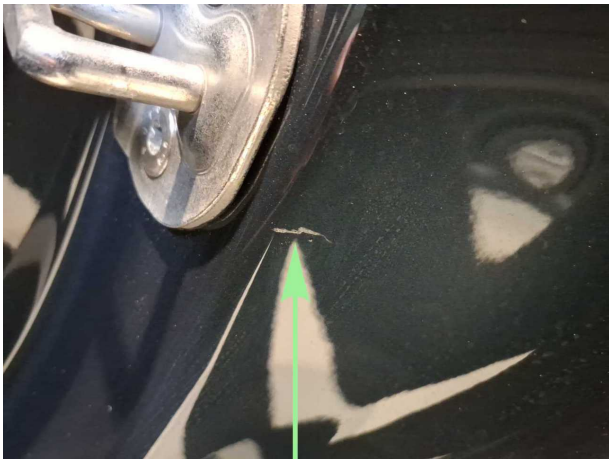
Beschädigung #3: Tür hinten rechts: Tür - Delle(n) - sanft instandsetzen
