Fahrzeug:	**DS DS 7 BlueHDi 130 Performance Line Automatik Sports Utility Vehicle5-türig 1499 ccm 130 PS / 96 KW Diesel 8-Gang Automatik**		
Amtliches Kennzeichen:	SB -VM 0786	Fahrgestell-Nummer:	VR1JCYHZ1RY588199
Vertrags-Nummer:	79117087	Erstzulassung:	02.10.2024
Internes KZ:	15156338	Kilometer-Stand:	35717
Unfall/Schaden:	Dem Verkäufer wurden keine unfallbedingten Beschädigungen am Fahrzeug angezeigt.

DEKRA-Nr: 0232 / 0100045418 / 2026 / B087237000286 vom 20.10.2026

Zustandsbericht / Minderwertgutachten

Kennzeichen **SB VM786** **FIN** **VR1JCYHZ1RY588199**

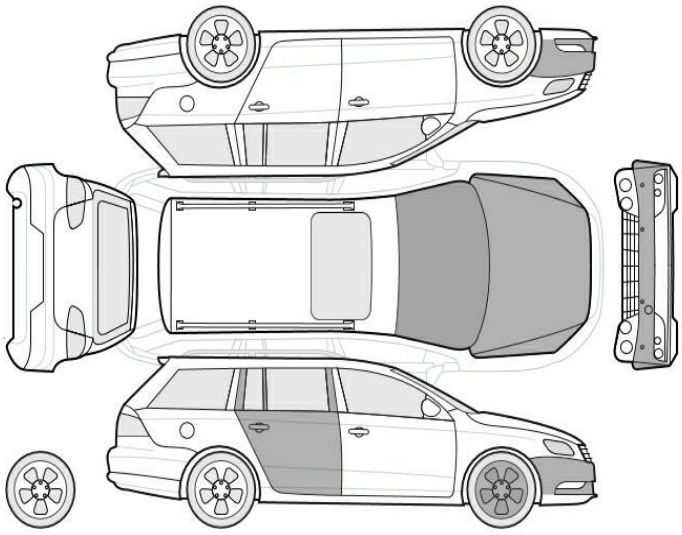
Bezeichnung des Schadens / Rep.-Weg	Rep.Kost netto	Rep.Kost brutto	Anrechn.	Minderwert in EUR netto	Minderwert in EUR brutto
1. Felge vorne rechts Lackierung, verschrammt, smart repair (Bild 6)	105,04	125	100	-105,04	-125
Gesamt	**105,04**	**125**		**-105,04**	**-125**

Bild 6 : Felge vorne rechts Lackierung, verschrammt, smart repair
