Bewertungsgutachten / Rechendaten

Kennzeichen **SC HB85** **FIN** **KNAD6817GRT907107**

Bewertungsgutachten

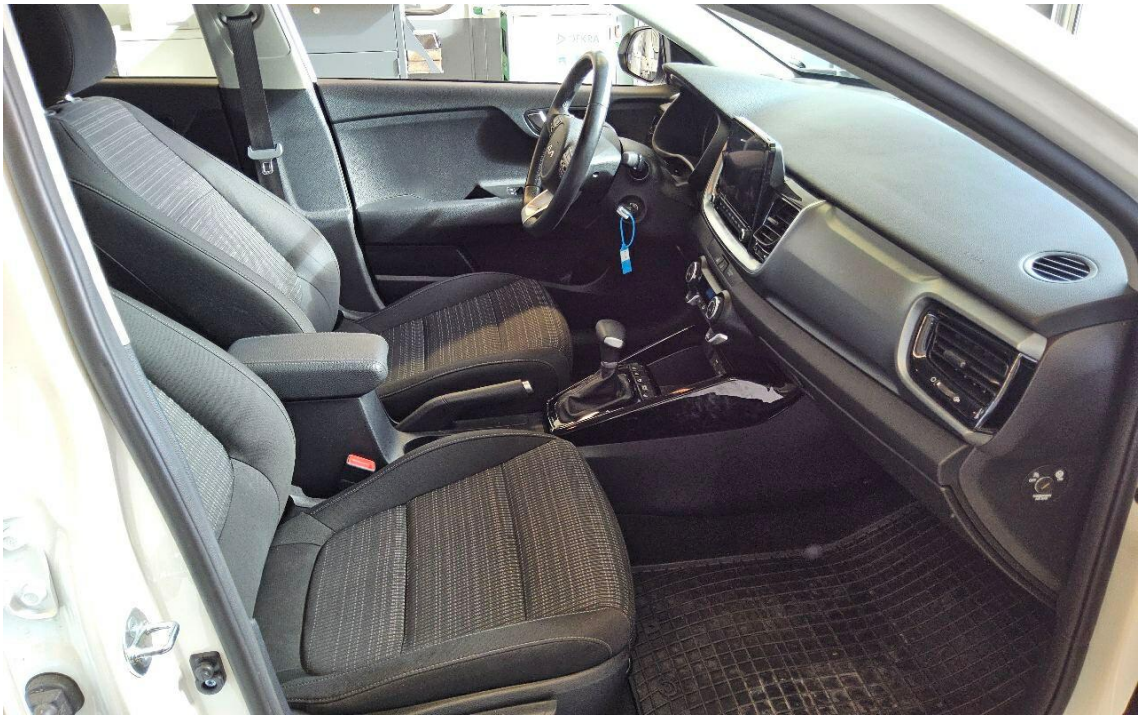
Bild 1 : Diagonal von vorne

Bild 2 : Diagonal von hinten

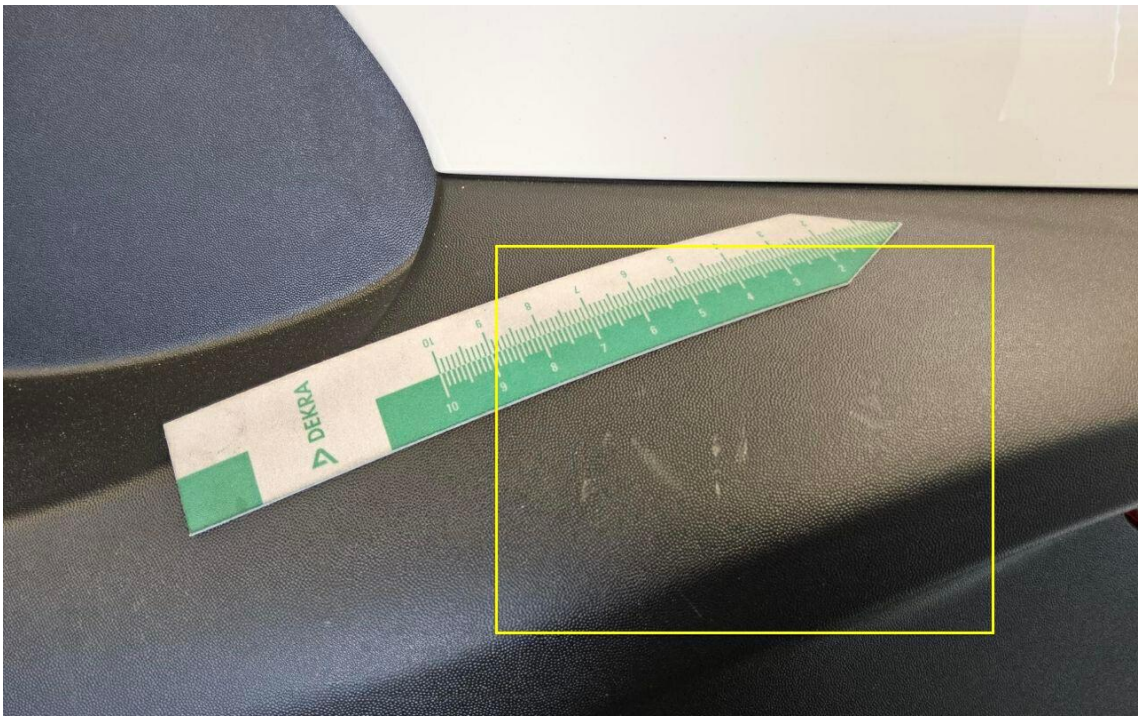
Bild 8 : Frontspoiler verschrammt

Bild 9 : Diffusor verschrammt

Bezeichnung des Schadens / Rep.-Weg	Rep.Kost brutto	Anrechn.	Minderwert brutto	
1. Diffusor verschrammt, erneuern (Bild 9, 10, 11)	843	70.66	-595,66	
2. Frontspoiler verschrammt, erneuern (Bild 8)	566	70.66	-399,94	
3. Innenraum starker Zigarettengeruch, reinigen	500	100	-500,00	
4. Serviceintervall nicht eingehalten, Garantieverlust droht (Bild 12)	1.000	100	-1.000,00	
Rep.Kosten insgesamt / Minderwert	**2.909**			**-2.495,60 EUR**

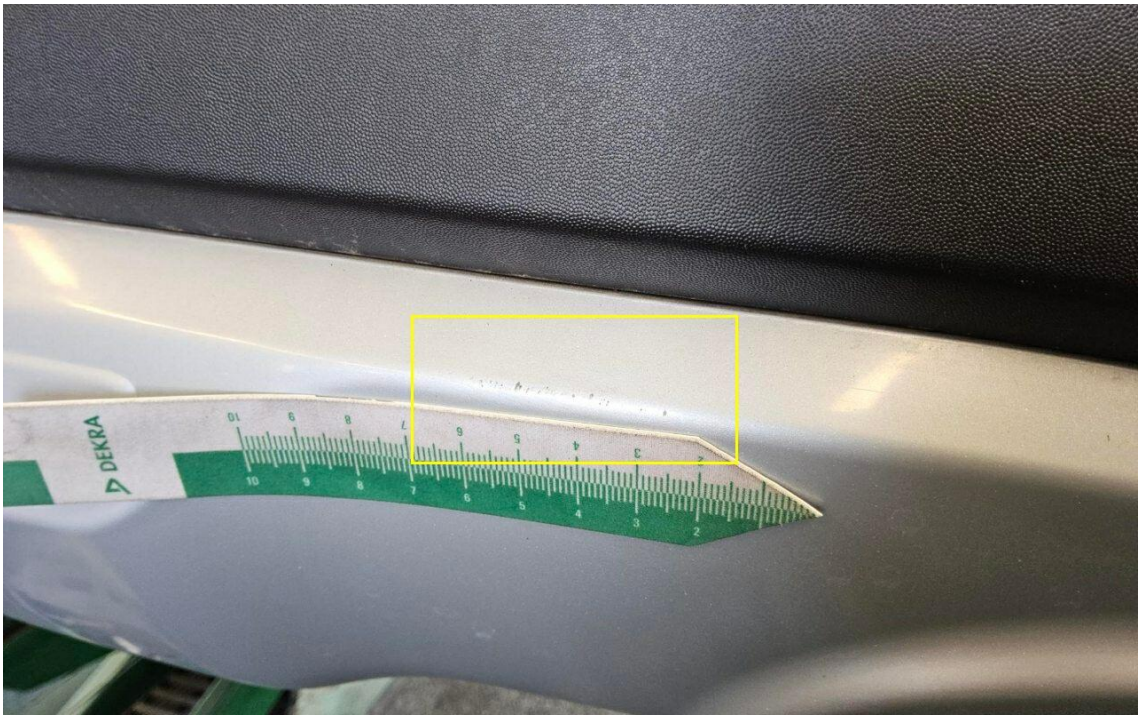
Bild 10 : Diffusor verschrammt
