Lynk & Co 01

Informazioni Veicolo

Riepilogo dei danni

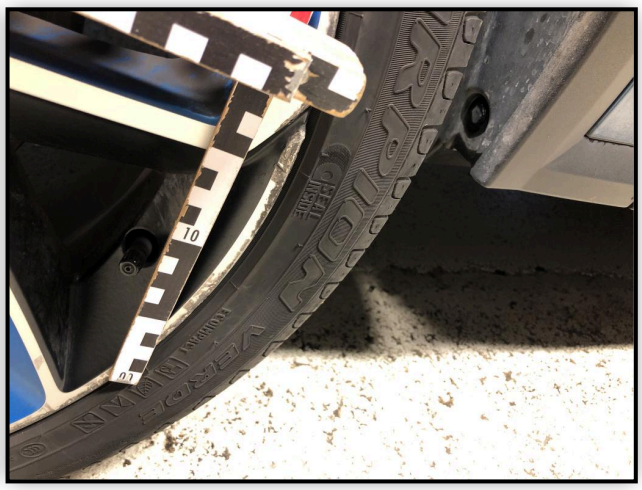
Cerchio lega bicolore / policromo post. Dx
Graffiature
Riparare / sostituire (somma forfettaria)
Ruote
