DEKRA-Nr: 0227 / 030647 / 2026 / B091868000025 vom 22.10.2026

Vermarktungsbericht

Erstzulassung	13.10.2022	Letzte Zulassung	13.10.2022
Fahrzeugart	Personenkraftwagen	Hersteller	Hyundai
Typ / Verkaufsbez.	Kona (OS)(2017->) / Kona Ed. 30+ / Ed. 30+-Paket Elektro 2WD	Aufbauart	Kombi
Türen	5	Fahrzeug-Ident.-Nr.	TMAK281HFNJ065715
HSN / TSN	1349 / AFI	DAT €uropa-Code®	013450332670001
DAT Marktindex	DE001 6315	Km-Stand abgelesen	71940
Nächste HU §29 StVZO	11 / 2027	Energiequelle / Kraftstoff	Elektro
Zylinderanzahl		Leistung (kW)	26
Schadstoffklasse:	2017/1151;WLTP;reine Elektrofz	Getriebe	Automatik /
Felgen	Leichtmetall	Farbe / Farbe	Silky Bronze / MET / 2-Schicht / B6S / Braun

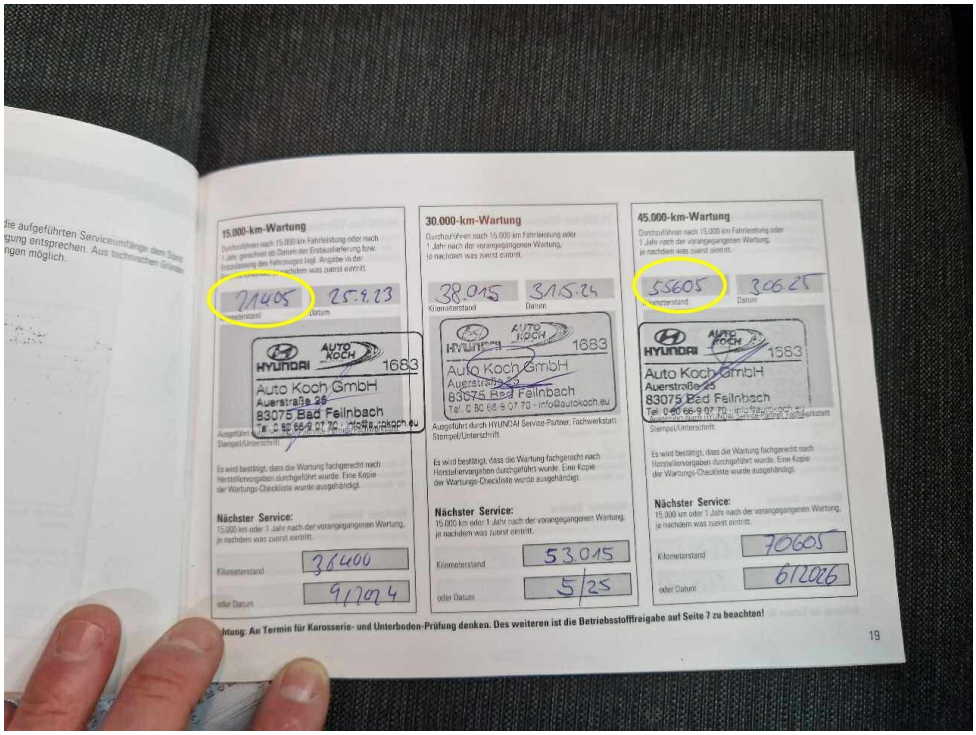
Bild 7 : Wartungsnachweise

1. Einstieg vorne rechts, verschrammt, smart repair (Bild 9)
2. Lenkrad, verschmutzt, reinigen (Bild 10)
3. Wartungsintervalle überzogen, Entfall der uneingeschränkten Herstellergarantie

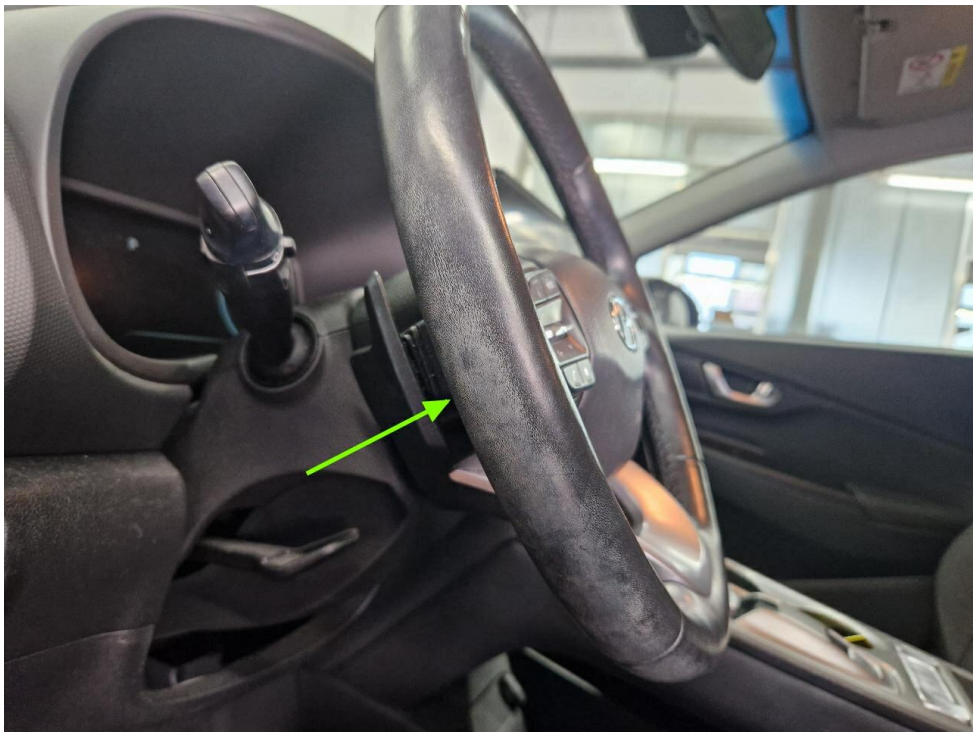
Bild 10 : Lenkrad, verschmutzt
