DEKRA-Nr: 0303 / 027588 / 2026 / B086845000557 vom 07.10.2026

Vermarktungsbericht

Auftraggeber	ALD AutoLeasing D GmbH Ford Lease, Nedderfeld 95, 22529 Hamburg
Besichtigung	06.10.2026

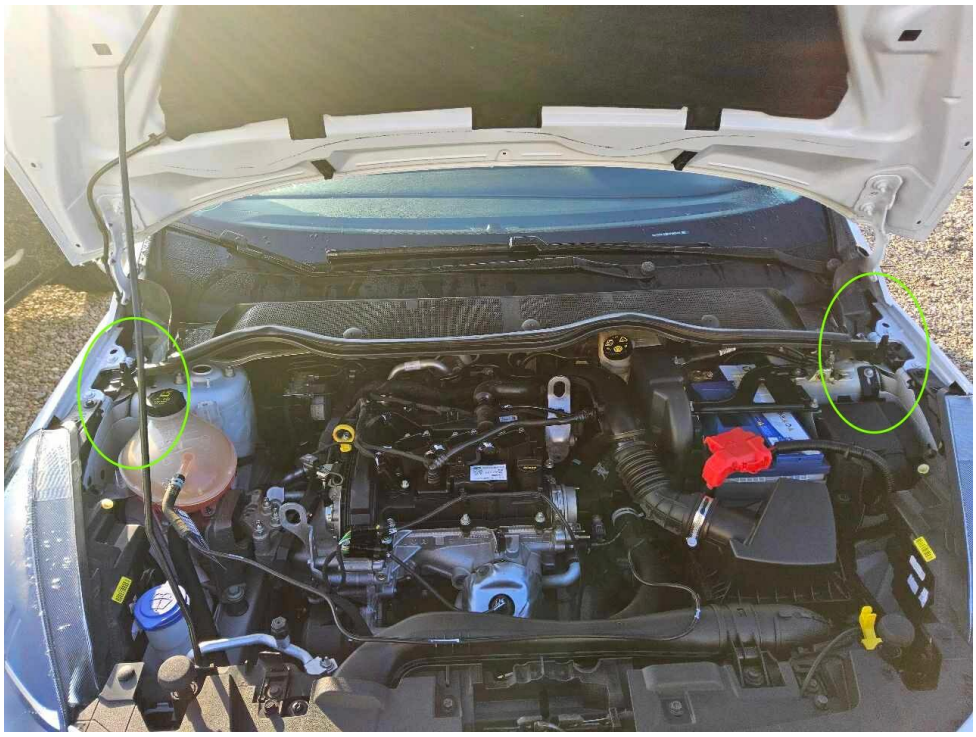
1. Antennenstab
2. Kotflügel vorne links und rechts, Füllstücke

Bild 8 : Kotflügel vorne links und rechts, Füllstücke

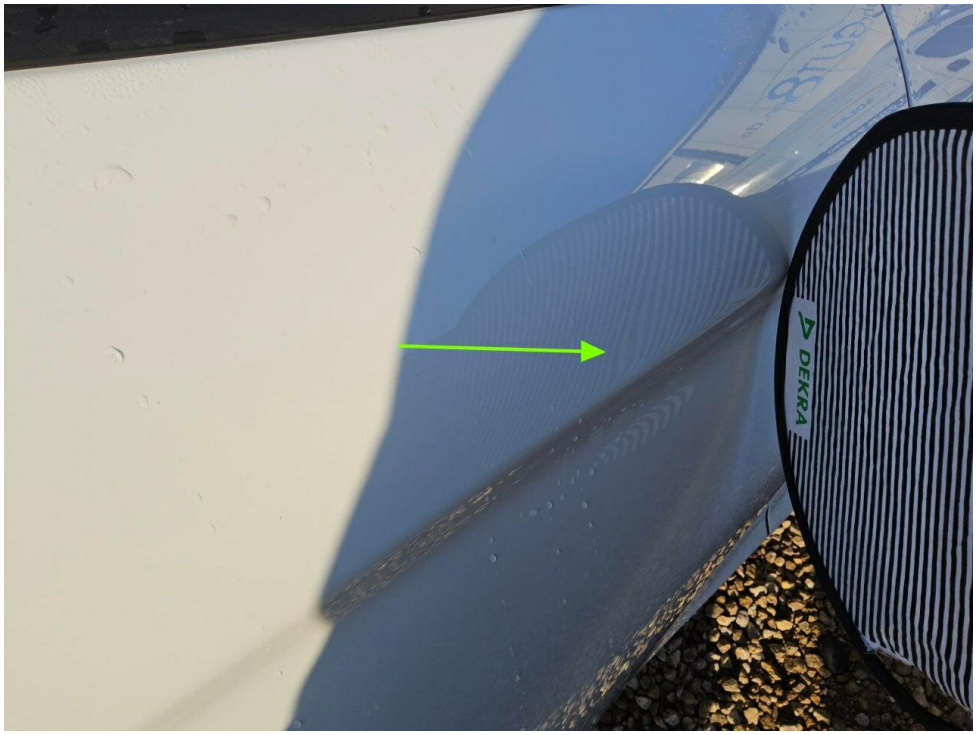
Bild 9 : Seitenteil hinten rechts, eingedellt,

1. Tirefit abgelaufen, erneuern (Bild 12)
2. Seitenteil hinten links, eingedellt, smart repair
3. Seitenteil hinten rechts, eingedellt, smart repair

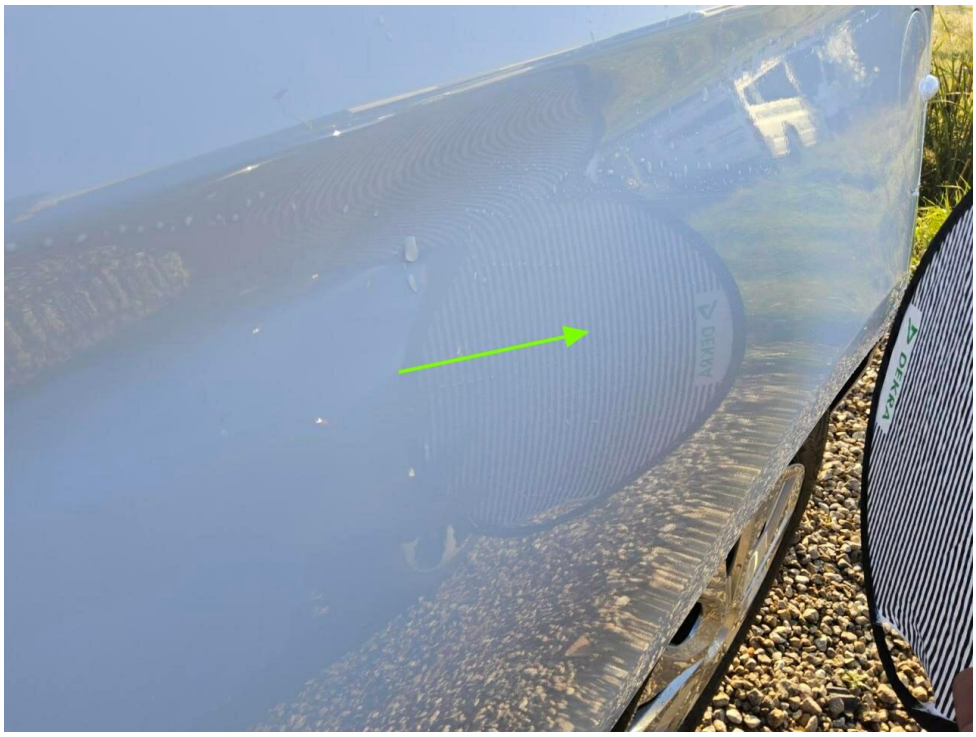
Bild 10 : Seitenteil hinten links, eingedellt,

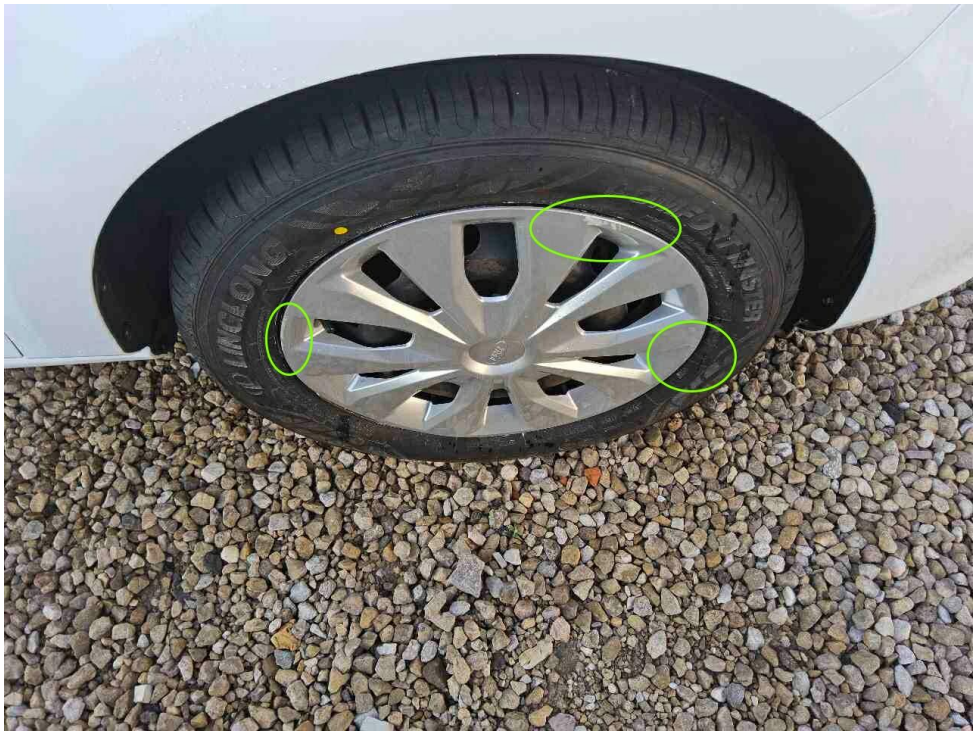
Fahrerfußmatte, verschlissen, (Bild 11)
Felge vorne rechts Radzierdeckel, zerkratzt,
Frontscheibe, Steinschlag, Gebrauchsspur

Bild 13 : Achse 1, Reifen Rechts 1
Felge vorne rechts Radzierdeckel, zerkratzt, Gebrauchsspur
