Rapport d'inspection

RENAULT CAPTUR

Immatriculation	
VIN	VF1RJB00571150219
Kilométrage	94 372 km
Première immatriculation	27/07/2023
Couleur carrosserie	Noir

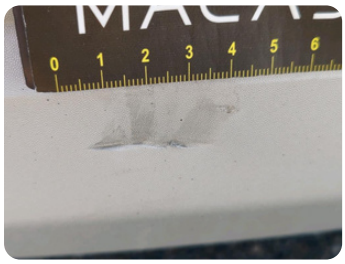
Porte ARD

Type de dommage	**Bosse(s) et griffe(s)**
Mode de réparation	**LI - Réparer et peindre (complet)**

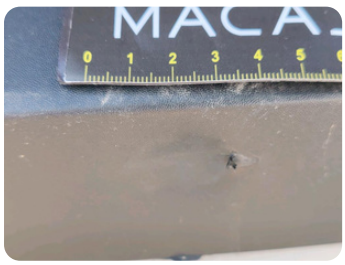
Moulure de pare-chocs AR

Type de dommage	**Déformé / Forcé**
Mode de réparation	**E - Remplacer**

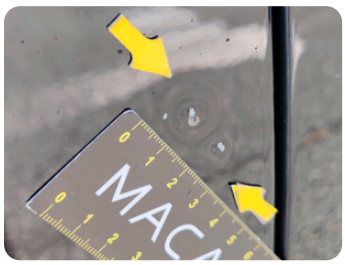
Pare-chocs AR

Type de dommage	**Déformé / Forcé**
Mode de réparation	**LI - Réparer et peindre (complet)**

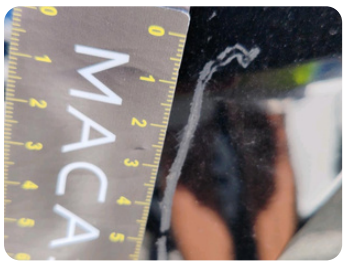
Moulure d'aile AVD

Type de dommage	**Griffe(s)**
Mode de réparation	**Réparer/rempl. (montant forfaitaire)**
