Inspection Report

Make	MINI	Gearbox	Automatic
Model	MINI 32,6kWh Aut. (F56)	Fuel type	Electric
Mileage	24,563	kW	135
VIN	WMW11DJ0702S42552	cc	0
First registration date	3/22/2022	Customer	BMW Austria Leasing GmbH Minderwertgutachten

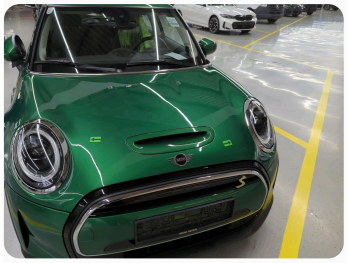
Part	Damage type	Repair mode
2 | Alloy rim RL	Scratch(es)	Repair
3 | Bonnet	Paint measurement	Paint
4 | Sill trim R	Scratch(es)	Spot repair
11 | Tailgate / Boot	Dent(s)	Paintless dent repair
12 | Other exterior parts	Not functioning (well)	Repair

Part	Damage type	Repair mode
1 | Door FL	Dent(s)	No repair
6 | Wing RR	Paint measurement	No repair
7 | Door FR	Scratch(es)	No repair
8 | Alloy rim RR	Scratch(es)	No repair
9 | Rear panel internal lining	Scratch(es)	No repair
10 | Boot lid covering R	Scratch(es)	No repair

Part	Damage type	Repair mode
5 | Wheel arch cover moulding RR	Scratch(es)	Spot repair

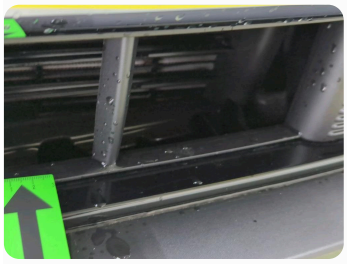
12 | Other exterior parts

Damage type	**Not functioning (well)**
Repair mode	**Repair**
Cause	**Use/wear**

Comments: Lufteinlass, Lose, Montieren, Folgekosten möglich

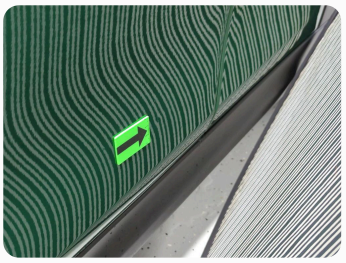
1 | Door FL

Damage type	**Dent(s)**
Repair mode	**No repair**
Cause	**Use/wear**

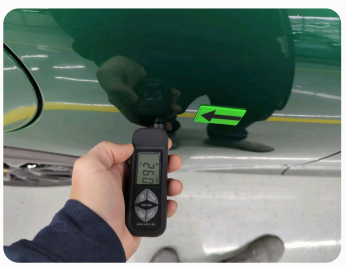
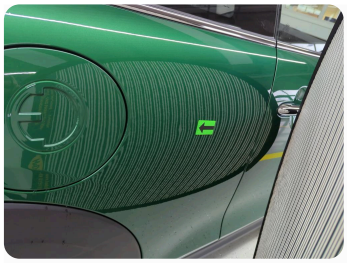
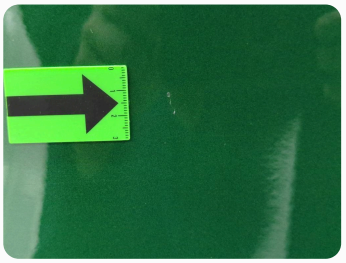
6 | Wing RR

Damage type	**Paint measurement**
Repair mode	**No repair**
Cause	**Use/wear**

Comments: Lackmangel, Wellig. Min 2L Gebrauchsspur, keine Reparatur, im Backoffice anpassen
