Vehicle info

Make	MINI	Gearbox	Automatic
Model	MINI 32,6kWh Aut. (F56)	Fuel type	Electric
Mileage	19,047	kW	135
VIN	WMW11DJ0302T31728	cc	0
First registration date	9/13/2022	Customer	BMW Austria Leasing GmbH Minderwertgutachten

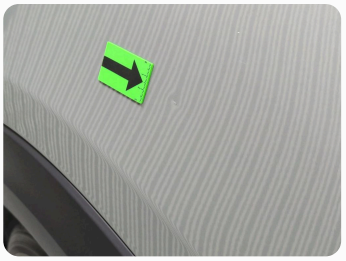
Part	Damage type	Repair mode
3 | Door FR	Scratch(es)	No repair
5 | Boot lid covering R	Scratch(es)	No repair
6 | Rear light L	Not functioning (well)	No repair
7 | Roof	Scratch(es)	No repair

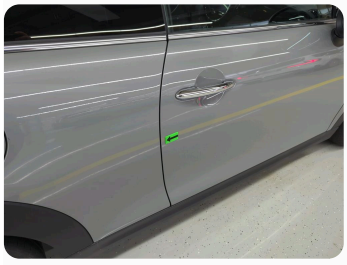
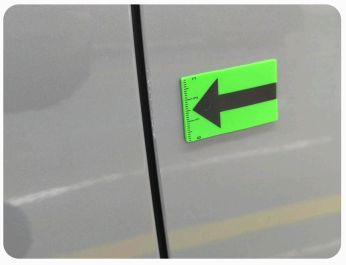
1 | Wing RL

Damage type	Dent(s)
Repair mode	Paintless dent repair
Cause	Use/wear

Comments: min 1M. + Kratzer, Aufbreiten
