LVV Nr	448382
Hersteller	Volvo
Model	XC90
Variante	Core 2.0 T8 Twin Recharge PHEV
Listenpreis	67.218,49
VIN	YV1LFH7V9S1297093
Erstzulassungsdatum	1.7.2024
Kennzeichen	M LS3420E

DEKRA-Nr: 0535 / 053780 / 2026 / B086877000573 vom 06.08.2026

Zustandsbericht / Minderwertgutachten

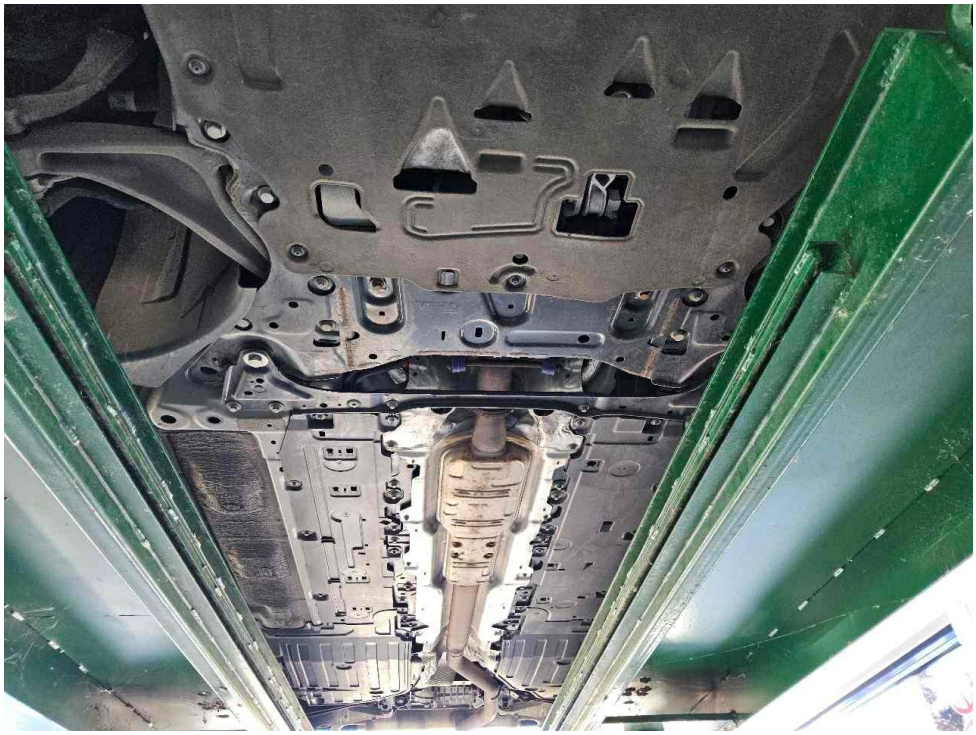
Bild 5 : Fahrzeugunterseite

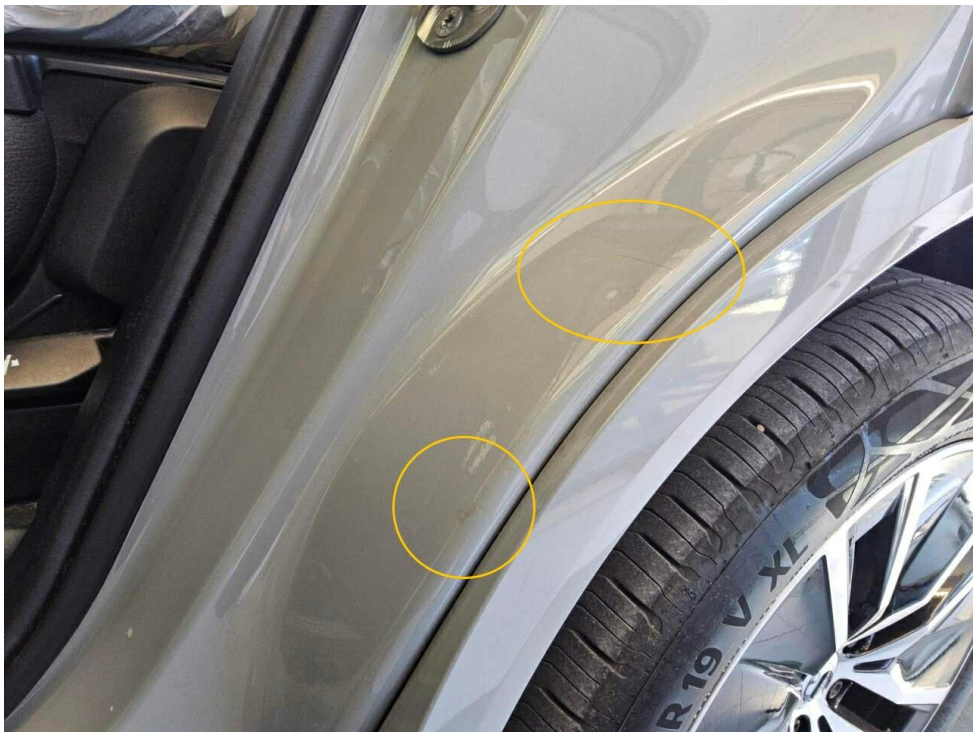
Bild 17 : Seitenteil hinten links Zierleiste, verschrammt, lackieren mit Lackaufbau

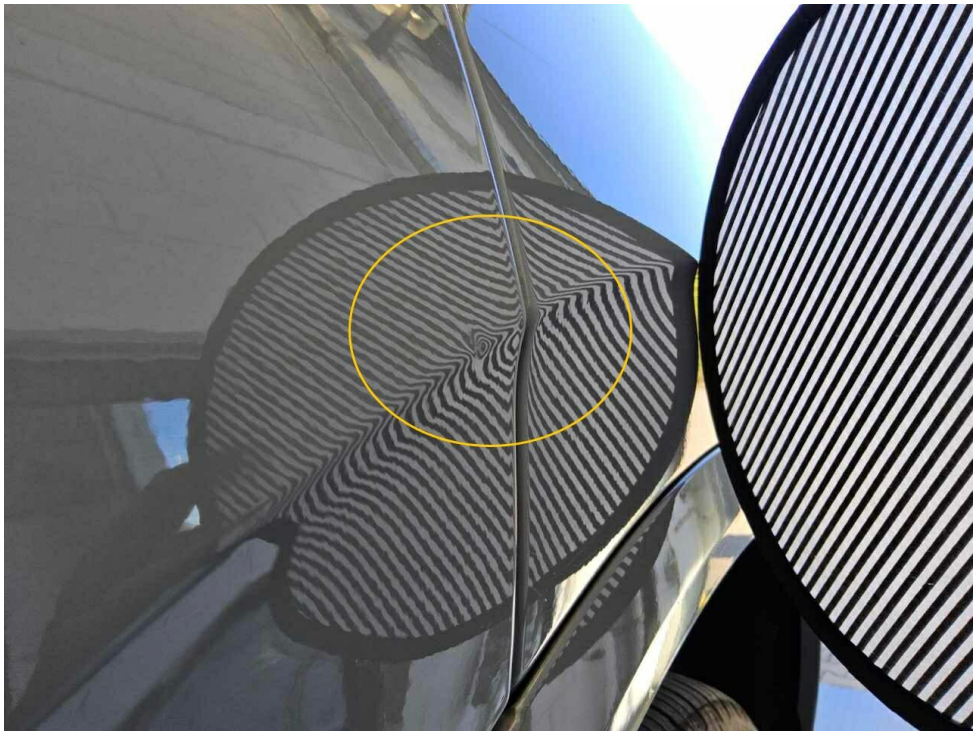
Bild 18 : Tür hinten links Einstieg Lackierung, verschrammt, lackieren mit Lackaufbau

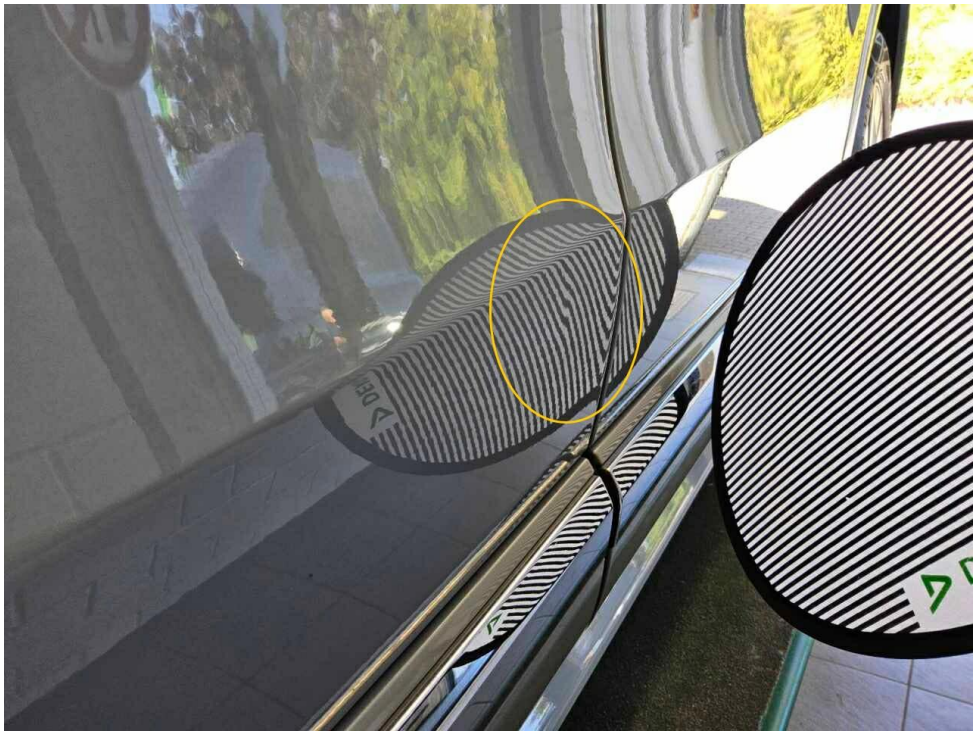
Bild 20 : Tür vorne links, verformt, drücken

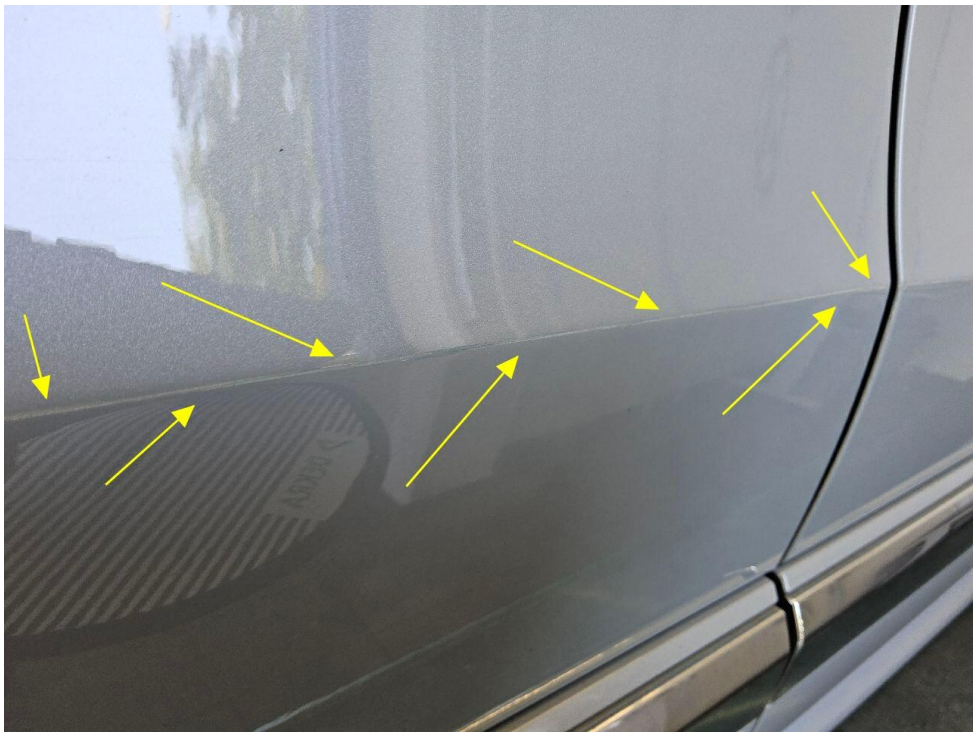
Bild 25 : Tür vorne und hinten rechts verschrammt, instandsetzen

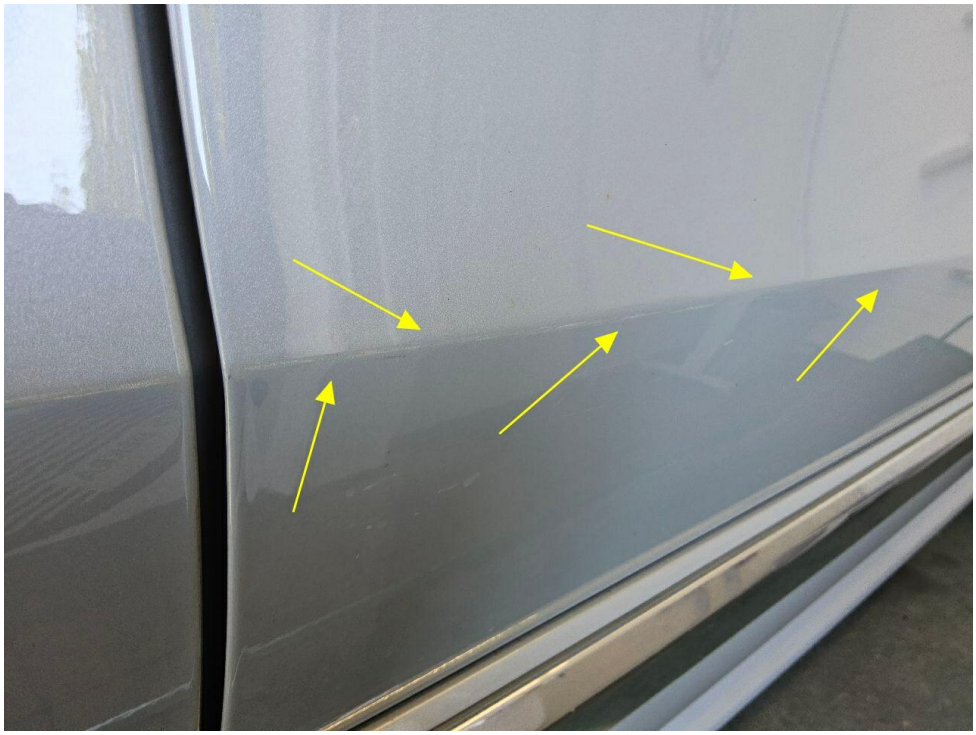
Bild 26 : Tür vorne und hinten rechts verschrammt, instandsetzen

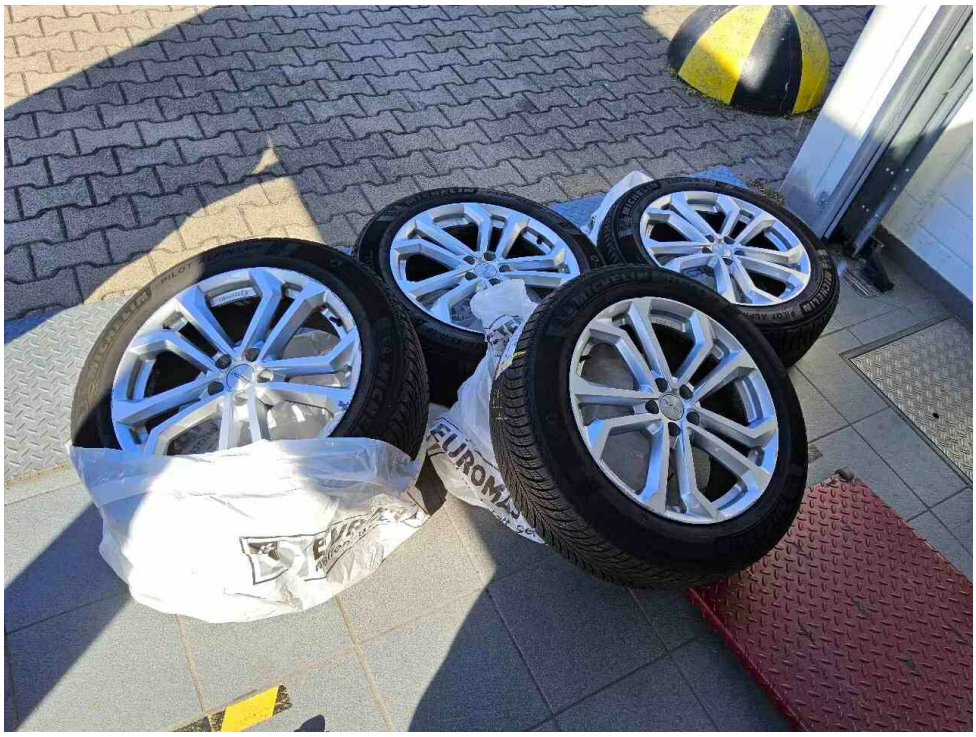
Bild 29 : Leichtmetallrad vorne rechts verschrammt
