Besichtigungsdatum: 16.10.2026
Protokollnummer: 48366073
Erstellt durch: Martin Helm
Besichtigt durch: Xhelan Gashi

KNAB351AAPT064252

Zustandsbericht

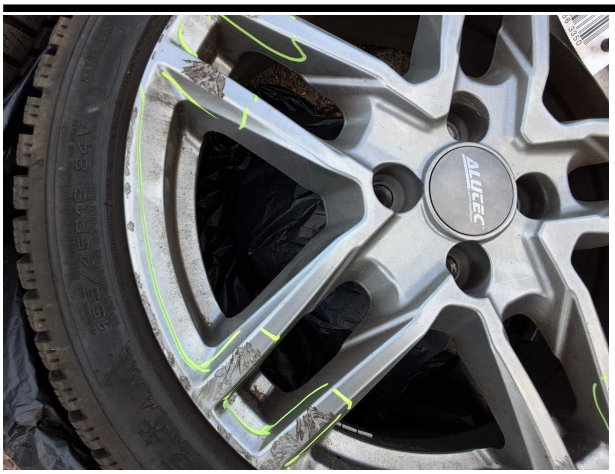
Beschädigung #2: 2.Radsatz: 1 Leichtmetallfelge (Materialabrieb) - verkratzt / verschürft - erneuern

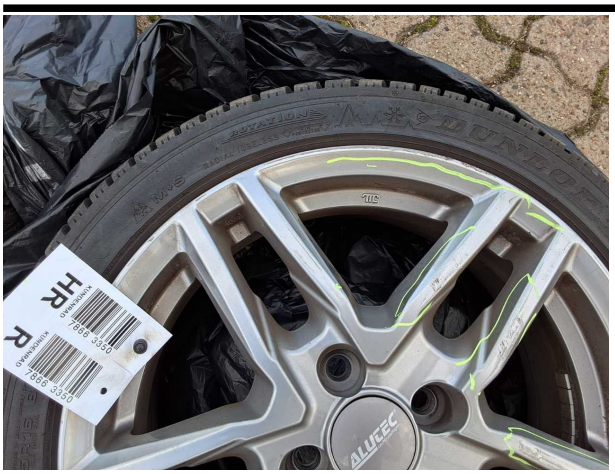
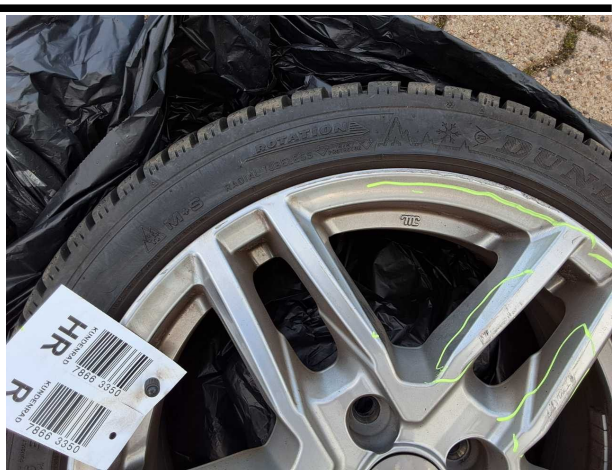
Beschädigung #4: 2.Radsatz: 1 Leichtmetallfelge (Materialabrieb) - verkratzt / verschürft - erneuern

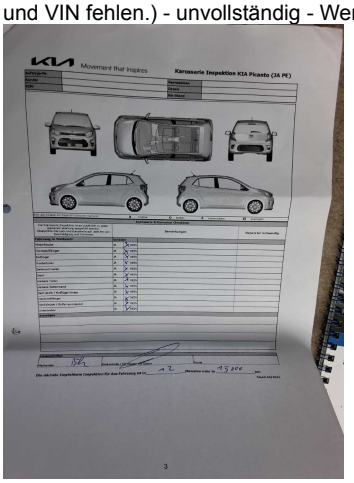
Beschädigung #7: Unterlagen: Serviceheft (Datum, Kilometersta… und VIN fehlen.) - unvollständig - Wertminderung

Beschädigung #7: Unterlagen: Serviceheft (Datum, Kilometerstand und VIN fehlen.) - unvollständig -

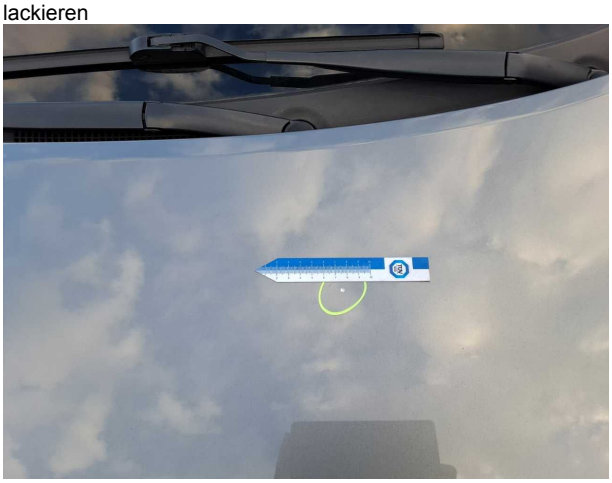
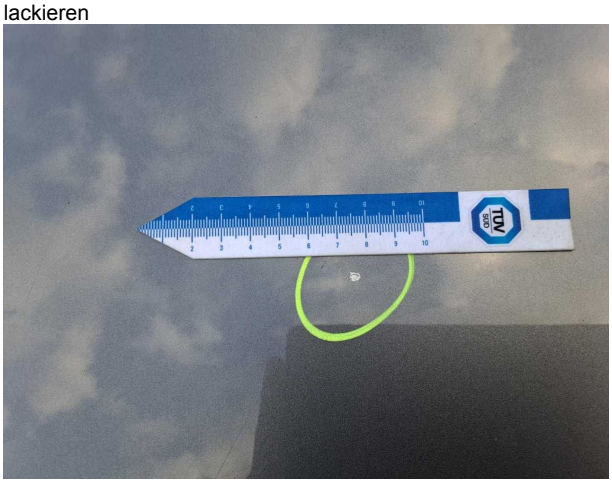
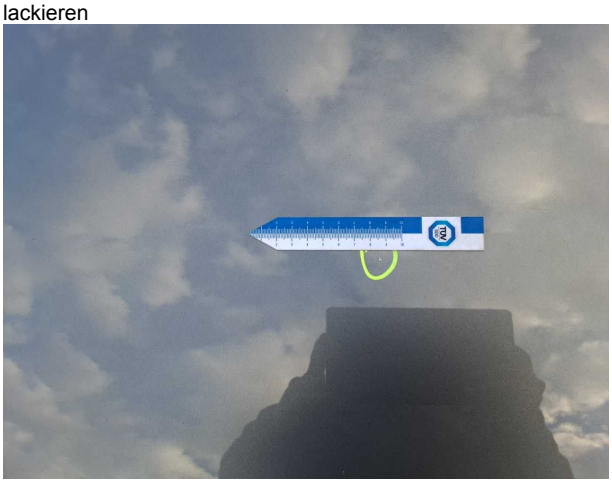
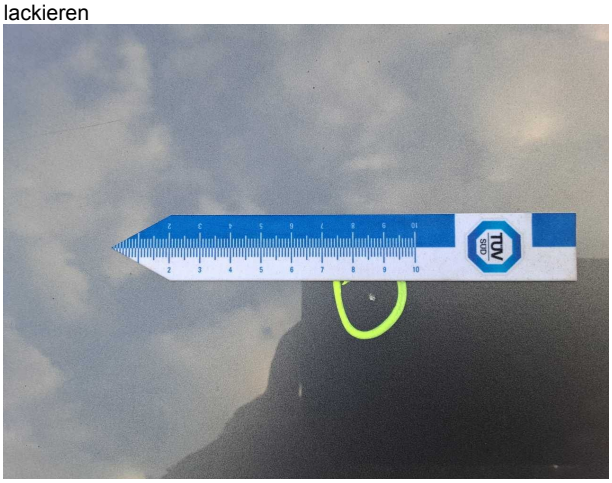
Beschädigung #9: Motorhaube: Motorhaube - Steinschlag - lackieren
