Zustandsbericht

Protokollnummer:	48155197
Auftrags-Nr / Referenz:	19443184
Besichtigungsdatum:	08.10.2026

Hersteller / Modell	Polestar Polestar 2 Dual Motor 78kWh		
Kennzeichen	MY-PS 75E	**Vehicle Identification number**	YSMVSEDE3PL117474
Erstzulassung	13.10.2022	**Laufleistung (abgelesen)**	90.438 km
HSN/TSN	2219 / AAA 00005	**Kraftstoffart**	Elektro
Fahrzeugart	PKW Limousine	**Antriebsart**	Allradantrieb
Schadstoffklasse	2017/1151	**Getriebe / Anzahl Gänge**	Direktantrieb
Farbe	Grau Metallic	**Besichtigungszustand**	ausreichend
Leistung	160 kW	**Nächste HU**	08/2028
Wartungsheft / Nachweis	digitaler Nachweis / vollständig	**Restlauf bis Service**	320 Tag(e)
Letzte Wartung		**Polsterart**	Stoff
Vorschaden	Keine Feststellbar	**Polsterfarbe**	Schwarz
Nachlackierung	Keine Feststellbar	**zul. Gesamtgewicht**	2.600 kg
Dokumente	ZB I vorhanden	**Anzahl Halter**	unbekannt
Schlüssel soll/ist	2/2	**Anzahl Sitze / Türen**	5 / 5
Vertragsnummer	50140491	**Re-Import**	Nein

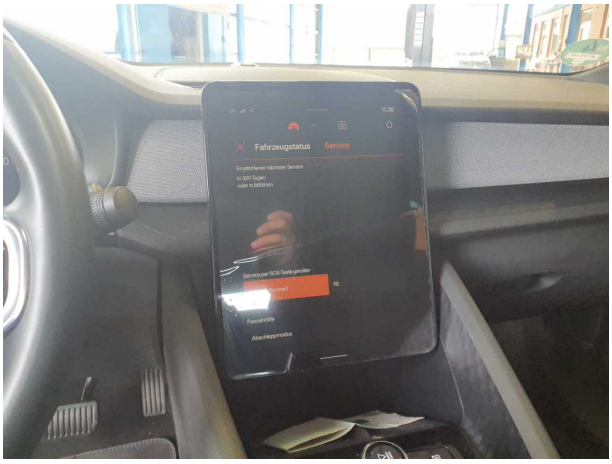
Beschädigungsfotos

Beschädigung #1: Instrumententafel: Instrumententafel (Schutzfolie) - beklebt/ beschriftet - entkleben/neutralisieren

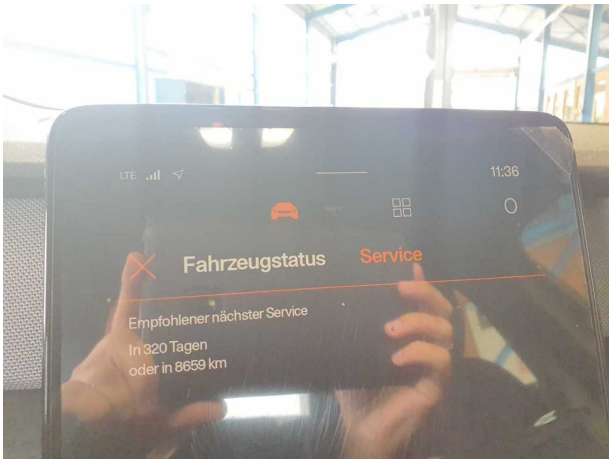
Nr.	Bauteilgruppe	Beschreibung
1	Instrumententafel	Instrumententafel (Schutzfolie) - beklebt/ beschriftet - entkleben/neutralisieren

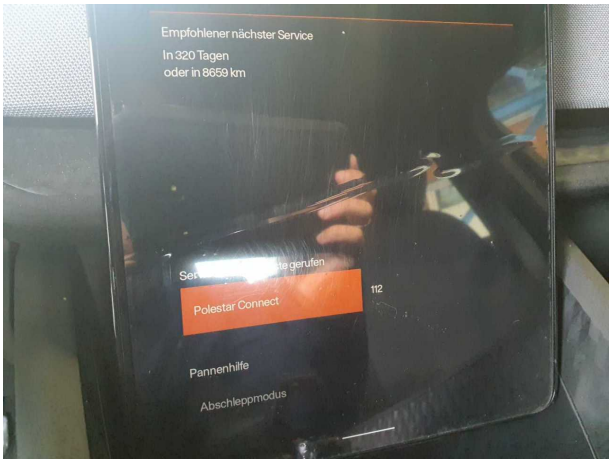
Beschädigung #1: Instrumententafel: Instrumententafel (Schutzfolie) - beklebt/ beschriftet - entkleben/neutralisieren
