Zustandsbericht

Vorgang	
Fahrzeughalter	Allane SE
Ihr Auftrag vom	05.10.2026 durch Allane SE
Besichtigungsort	55246 Mainz-Kostheim, Am Mainzer Weg 7a
Besichtigungsdatum	20.10.2026
Referenznummern	0031274833 - 0063881072

Fahrzeugdaten / Technische Daten			
Kennzeichen	**K-KT 2661**	**Fzg.-Ident.-Nummer**	**VF1FL000465592952**
Fabrikat	Renault	**1. Zulassung**	09.12.2020
Typ	Trafic L1H1 2.0 Energy dCi 120 Komfort Kastenwagen	**Fahrzeugart**	Transporter
Getriebe / Gänge	Manuell / 6	**Farbe**	Arktis-Weiß - 2-Schicht uni
Laufleistung abgelesen	119.530 km	**Sitzplätze**	3
Achsen / angetrieben	2 / 1	**Aufbau**	Van, 5 Türer
Anzahl Besitzer	1	**nächste HU**	01/2027
Motorart	Reihenmotor / Diesel	**Hubraum / Nennleistung**	1.997 ccm / 88 KW
Fahrzeugdaten wurden der Zulassungsbescheinigung Teil I entnommen und am Fahrzeug gegengeprüft.

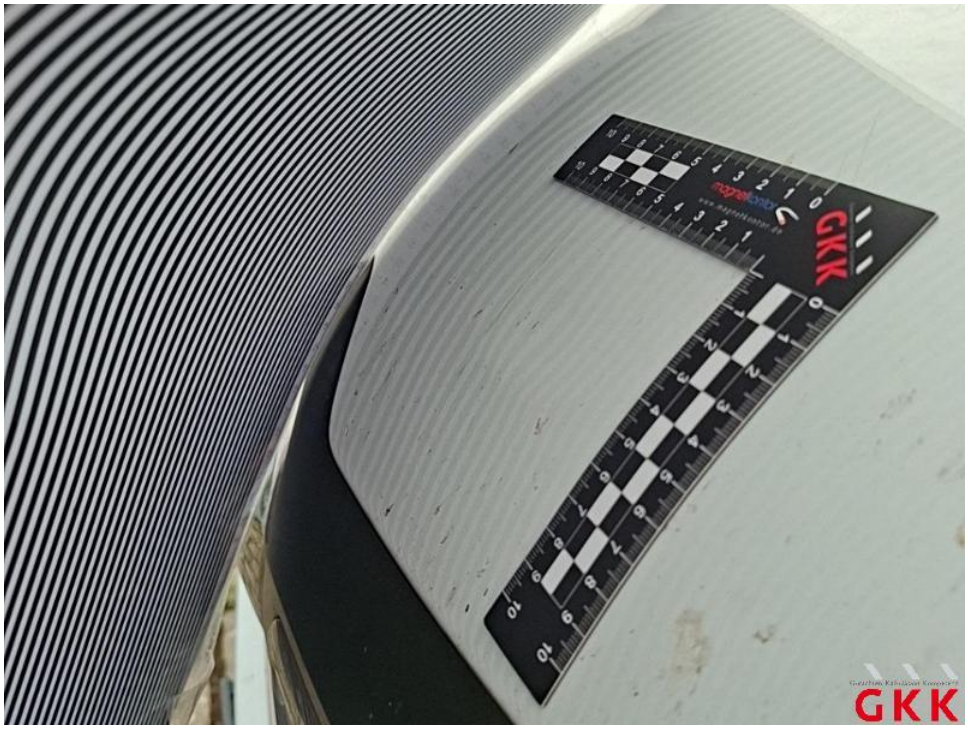
Motorhaube, bis 3 Dellen / Bauteil (Bild 14, Bild 15, Bild 16)

Bild 15. Motorhaube, bis 3 Dellen / Bauteil, kalt drücken

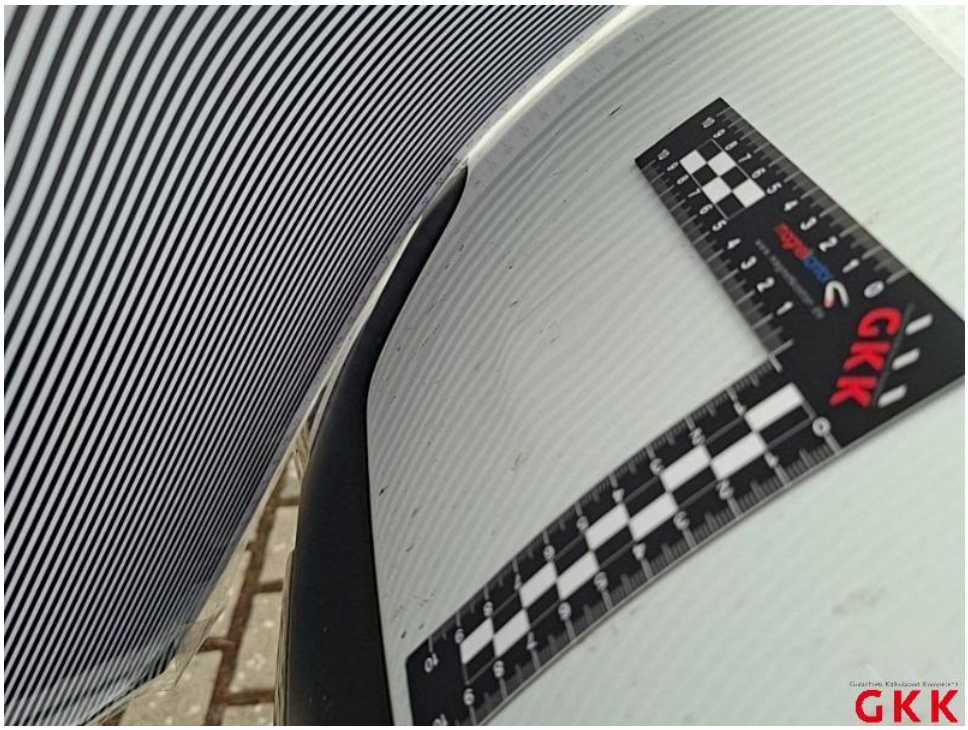
Bild 16. Motorhaube, bis 3 Dellen / Bauteil, kalt drücken

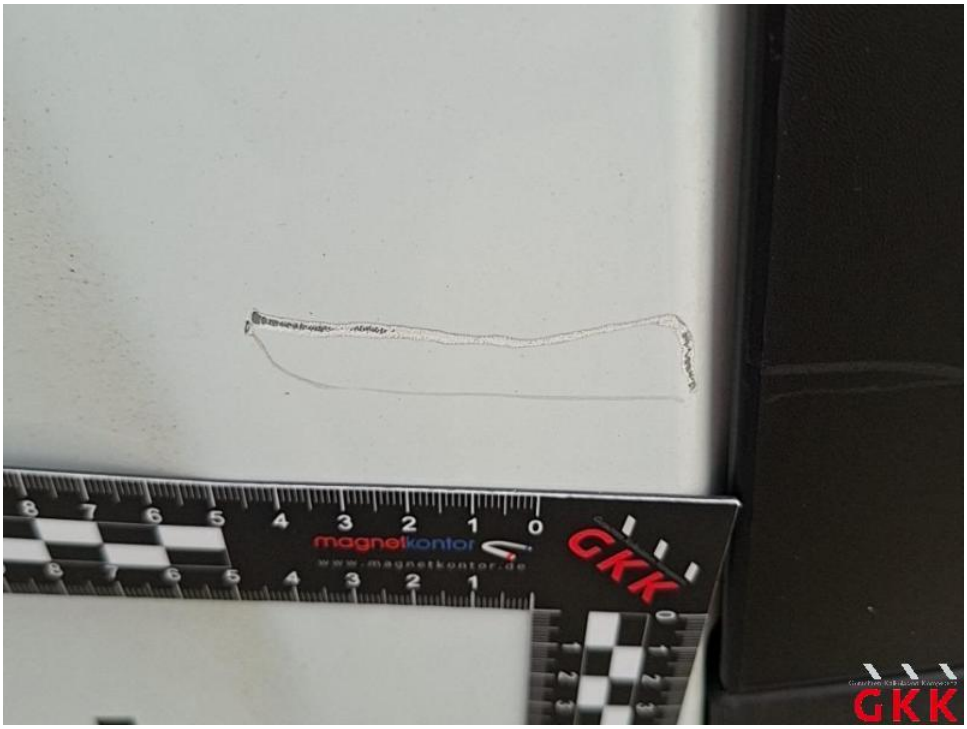
Seitenwand links hinten, beschädigt (Bild 17, Bild 18, Bild 19)

Bild 19. Seitenwand links, hinten, beschädigt, instand setzen - lackieren

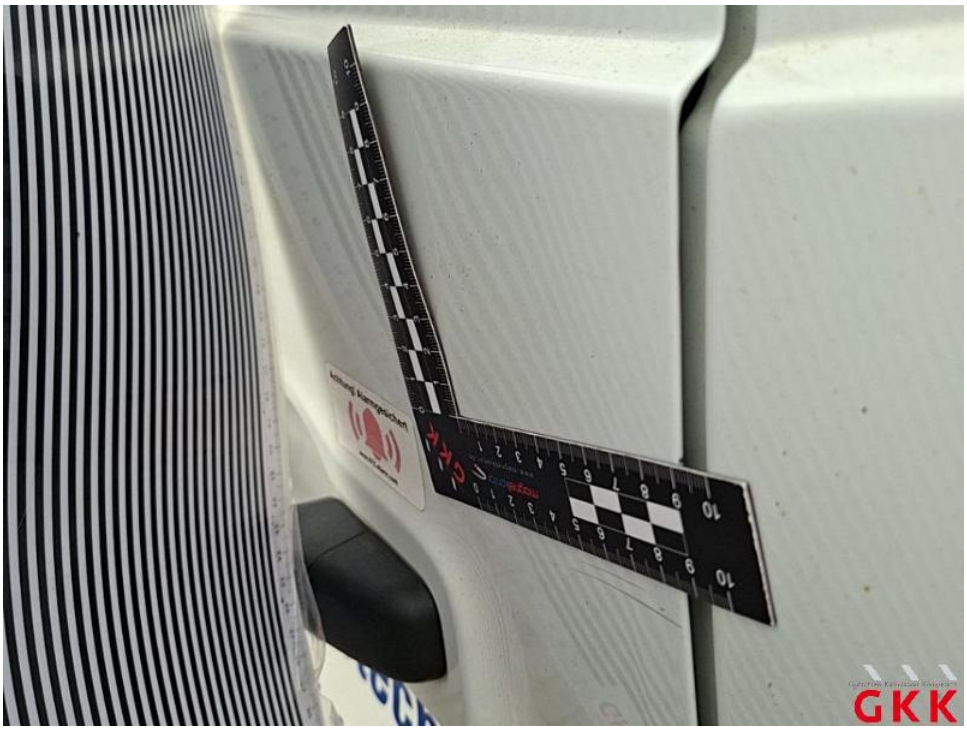
Hecktür links, bis 3 Dellen / Bauteil (Bild 32, Bild 33, Bild 34)

Bild 34. Hecktür links, bis 3 Dellen / Bauteil, kalt drücken
