MACADAM

Kia Niro '22 BEV

Voertuiginformatie

Samenvatting schade

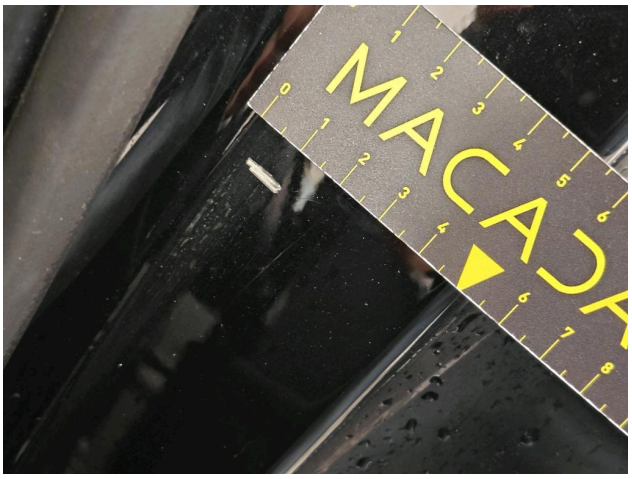
Deur A R
Kras(sen)
Herstellen en spuiten (gedeeltelijk)
Rechts

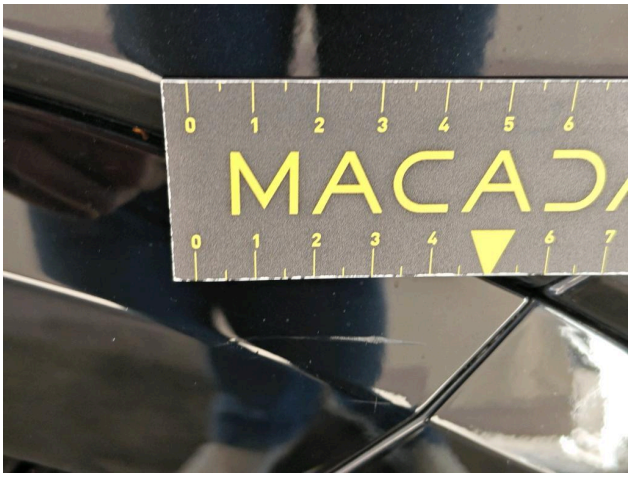
Scherm V L sierlijst
Kras(sen)
Vervangen en spuiten
Links
