Vehicle info

Make	BMW	Gearbox	Automatic
Model	530d 48 V Touring xDrive Aut. (G31)	Fuel type	Diesel
Mileage	187,361	kW	210
VIN	WBA31AJ060CP48309	cc	2,993
First registration date	9/15/2023	Customer	BMW Austria Leasing GmbH Minderwertgutachten

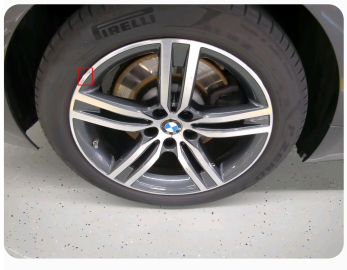
Part	Damage type	Repair mode
5 | Alloy rim RR polished	Scratch(es)	Repair

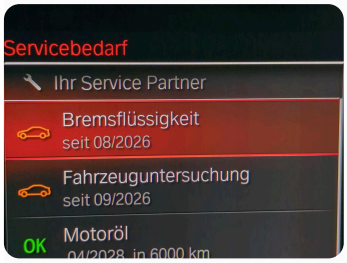
1 | Service

Damage type	Maintenance
Repair mode	Execute
Cause	Use/wear
