BMW

VIN: WBA7M710307G96922

Détails de l'inspection

Lieu de l'inspection
PARC LIZY

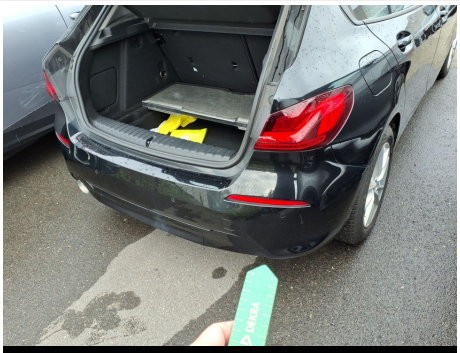
012	Aile / Arrière Gauche	Enfoncement	Réparation	362,50 EUR

Aile / Arrière Gauche / Enfoncement

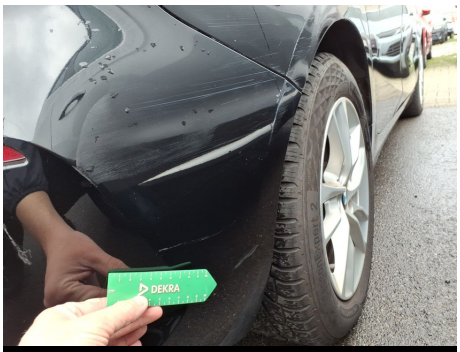
014	Pare-chocs / Arrière Peint : Oui	Rayure	Peinture	228,50 EUR

Pare-chocs / Arrière / Rayure
