DEKRA-Nr: 0624 / 057034 / 2026 / B091262000102 vom 30.09.2026

Zustandsbericht / Minderwertgutachten

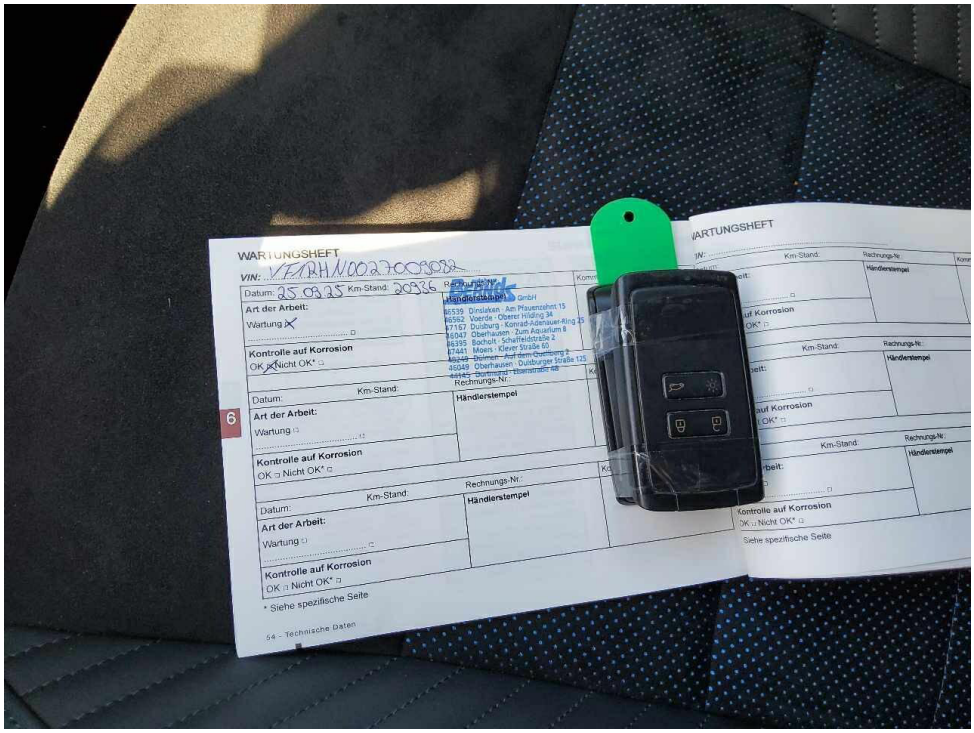
Bild 11 : Wartungsnachweis

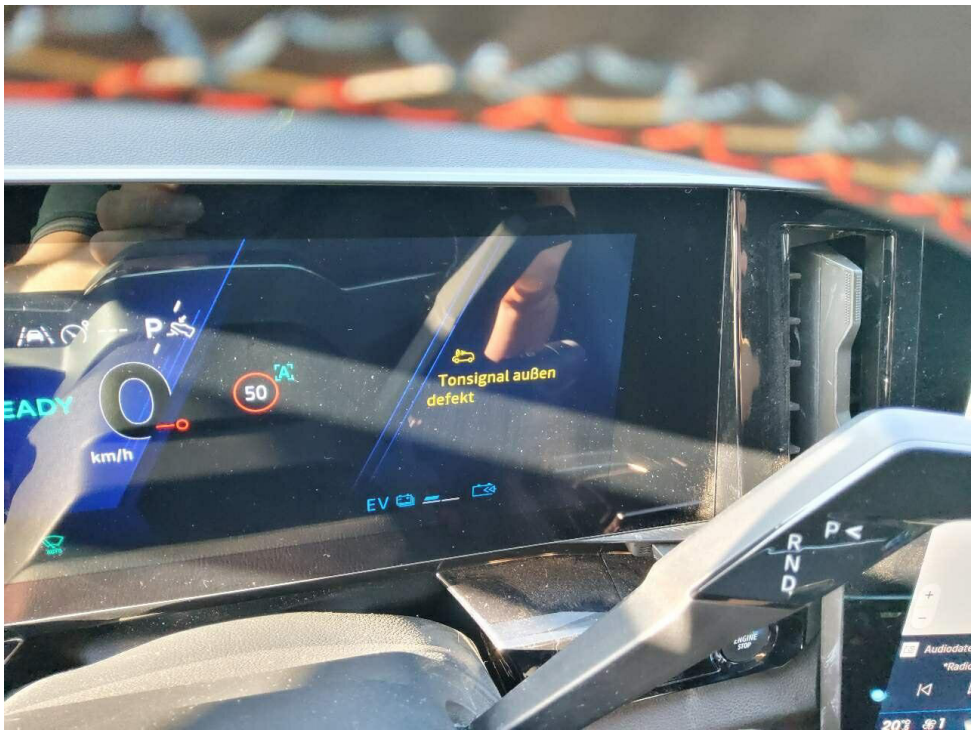
Bild 12 : Tonsignal außen defekt

1. Service fällig überzogen, durchführen,
2. Tonsignal außen defekt, prüfen und Befund festlegen, Schadenerweiterung möglich (Bild 12)
3. Außenspiegel links Lackierung, zerkratzt, lackieren
4. Seitenteil hinten links Lackierung, zerkratzt, lackieren
5. Seitenteil hinten links Schutzleiste Lackierung, zerkratzt, lackieren
6. Tür hinten rechts Lackierung, zerkratzt, lackieren
7. Tür vorne links Einstieg Lackierung, zerkratzt, lackieren
8. Stoßfänger vorne Lackierung, zerkratzt, lackieren
9. Außenspiegel rechts Lackierung, zerkratzt, lackieren
10. Stoßfänger hinten Lackierung, zerkratzt, lackieren mit Lackaufbau
11. Lackvorbereitung

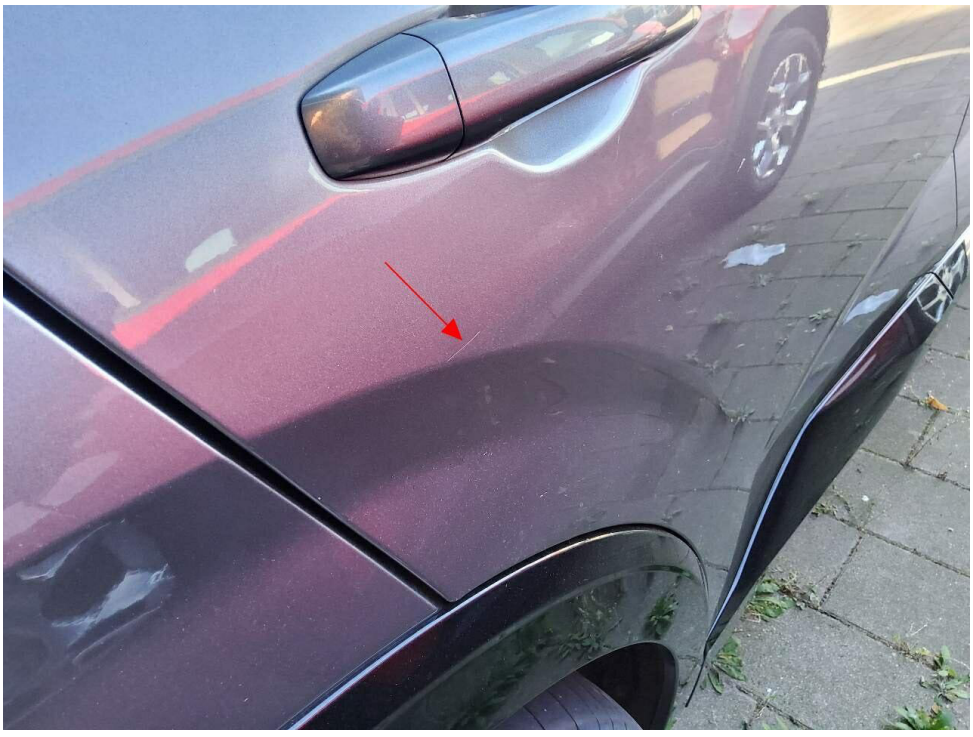
Bild 20 : Tür hinten rechts zerkratzt

Bild 21 : Stoßfänger hinten zerkratzt

Bild 22 : Stoßfänger hinten zerkratzt

Bild 23 : Außenspiegel Kappe rechts zerkratzt

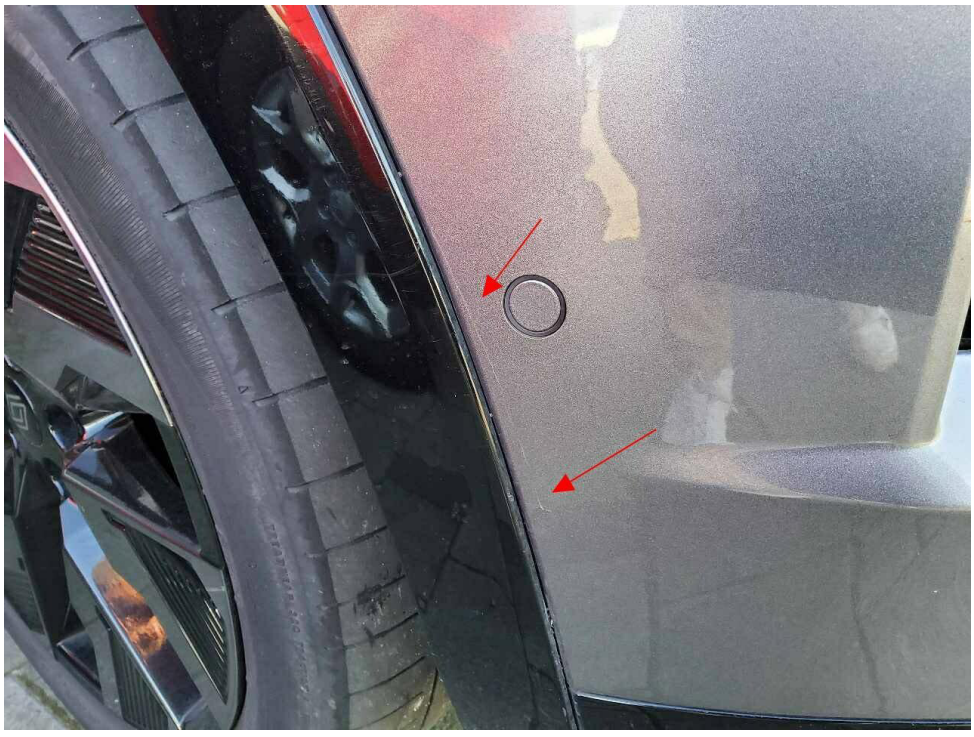
Bild 24 : Stoßfänger vorne zerkratzt

Bild 25 : Stoßfänger vorne zerkratzt

Bild 26 : Stoßfänger hinten zerkratzt

Bild 27 : Stoßfänger hinten zerkratzt

Bild 28 : Heckklappe zerkratzt

Bild 29 : Türeinstieg vorne links zerkratzt
