Inspection Report

Make	BMW	Gearbox	Automatic
Model	320d 48 V xDrive Touring Aut. (G21)	Fuel type	Diesel
Mileage	83,477	kW	140
VIN	WBA31FZ0X0FR73977	cc	1,995
First registration date	9/26/2023	Customer	BMW Austria Leasing GmbH Minderwertgutachten

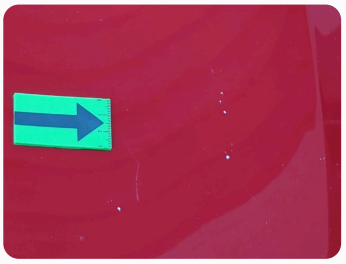
Part	Damage type	Repair mode
1 | Bonnet	Dent(s) and scratch(es)	Repair and paint (complete)
2 | Alloy rim FR	Scratch(es)	Repair
3 | Door FR	Dent(s)	Paintless dent repair
4 | Wing RR	Dent(s) and scratch(es)	Repair and paint (complete)
5 | Bumper R	Scratch(es)	Paint

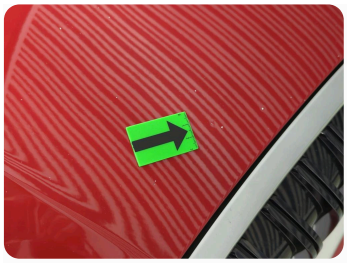
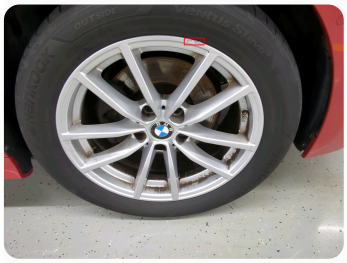
1 | Bonnet

Damage type	Dent(s) and scratch(es)
Repair mode	Repair and paint (complete)
Cause	Use/wear

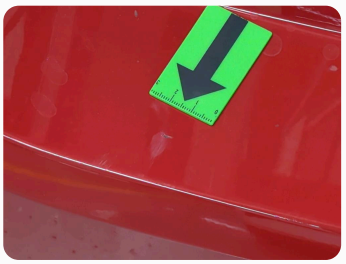
4 | Wing RR

Damage type	Dent(s) and scratch(es)
Repair mode	Repair and paint (complete)
Cause	Use/wear

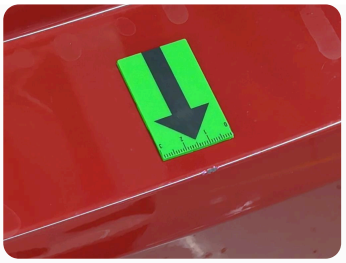
5 | Bumper R

Damage type	Scratch(es)
Repair mode	Paint
Cause	Use/wear
