FICHE D EXPERTISE VEHICULE.	
Immatriculation :	
Kilométrage compteur :119322 KM	Lieu :

IDENTIFICATION VEHICULE		
Marque : NISSAN	Type :PULSAR	Cylindrée : 1197CC
Carburant : ESSENCE	Couleur : BLANC	1 MEC :28/03/2017 2MEC :04/09/2017
Numéro de châssis :VSKDDAC13U0102654		Code : 891
Puissance : ch 115 kw85		boite de vitesses :AUTOMATIQUE

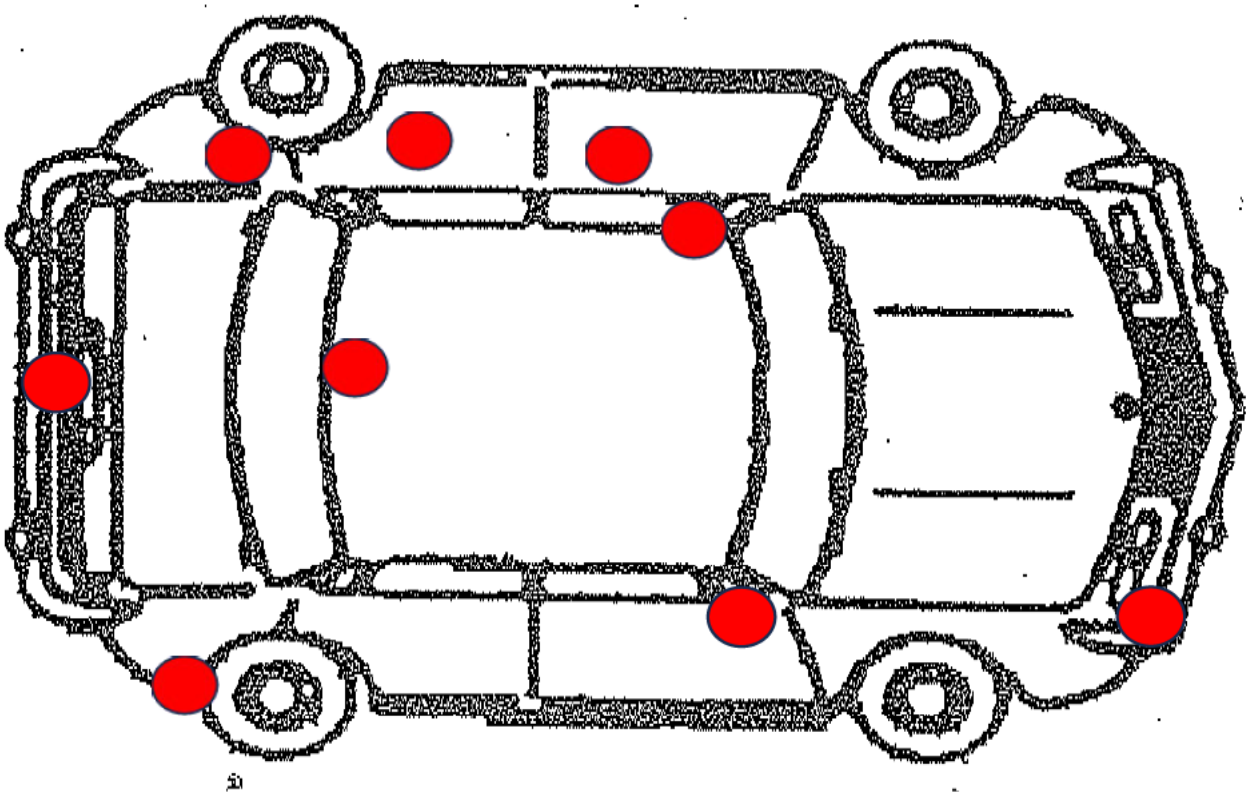
Observations :
MESURE EPAISSEUR DE PEINTURE SUR ENSEMBLE DU VEHICULE / EPAISSEUR D ORIGINE SUR L ENSEMBLE . (ENTRE 100 ET 150 MICRONS).
RETRO DROIT/CASSE/A REMPLACER/PORTE ARD/DEFORMATION/DSP+RETOUCHE
PARE CHOCS AR/GROFFE/REPARATION+PEINTURE
MOULURE COFFRE/GRIFFE/PEINTURE
ANTENNE/REMPLACMENT
MANTANT GAUCHE/ENFONCEMENT/DSP SANS PEINTURE
AILE ARG/DEFORMATION/REPARATION+PEINTURE
PORTE ARG+AVG/DEFORMATION+GRIFFE/DSP+POLISSAGE
CAPOT/ECLATS/PEINTURE
PARE CHOCS AV/REPARATION+PEINTURE
