TÜV SÜD Auto Partner GmbH
Wiesenring 2
04159 Leipzig

Besichtigungsdatum: 08.10.2026
Protokollnummer: 48261638
Erstellt durch: Markus Böttcher
Besichtigt durch: Milorad Kojic

WBA6N31050FL80412

Zustandsbericht

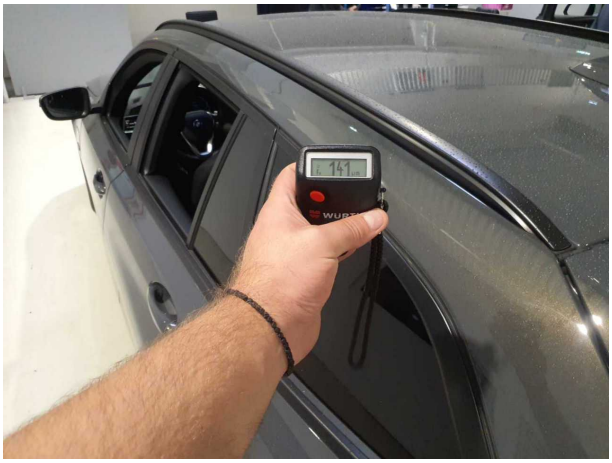
Beschädigung #5: Seitenwand rechts: Seitenwand - verkratz… verschürft - lackieren

Beschädigung #5: Seitenwand rechts: Seitenwand - verkratzt / verschürft - lackieren
