Vehicle info

Make	MINI	Gearbox	Automatic
Model	MINI 32,6kWh Aut. (F56)	Fuel type	Electric
Mileage	23,710	kW	135
VIN	WMW11DJ0002R76658	cc	0
First registration date	12/2/2021	Customer	BMW Austria Leasing GmbH Minderwertgutachten

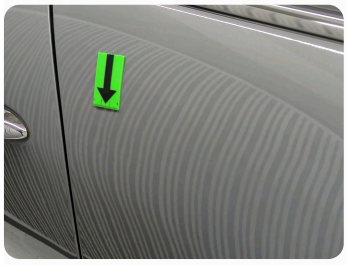
Part	Damage type	Repair mode
1 | Wing RL	Dent(s)	Paintless dent repair
2 | Tailgate / Boot	Dent(s)	Paintless dent repair
3 | Rear spoiler	Scratch(es)	Paint

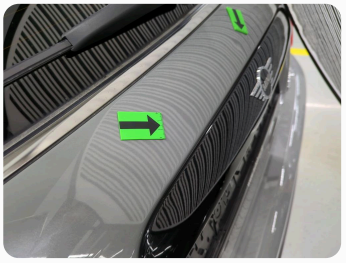
2 | Tailgate / Boot

Damage type	Dent(s)
Repair mode	Paintless dent repair
Cause	Use/wear

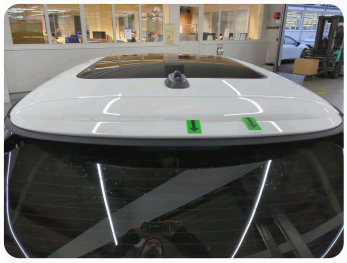
3 | Rear spoiler

Comments: + auslegen

Damage type	Scratch(es)
Repair mode	Paint
Cause	Use/wear
