DEKRA-Nr: 0306 / 0100052972 / 2026 / B074861003140 vom 21.09.2026

Zustandsbericht / Minderwertgutachten

Erstzulassung	15.06.2021	Fahrzeugart	Transporter
Hersteller	VW	Typ / Verkaufsbez.	Caddy 1.0 TSI EcoProfi
Aufbauart	Limousine	Türen	5
Sitzplätze	2	Fahrzeug-Ident.-Nr.	WV1ZZZ2KZLX068915
HSN / TSN	0603 / BYG	Schlüssel-Nr.	20527442
Km-Stand abgelesen	6235	Nächste HU §29 StVZO	09 / 2027
Energiequelle / Kraftstoff	Benzin	Zylinderanzahl	/ Reihenmotor
Leistung (kW)	75	Hubraum (ccm)	999
Schadstoffklasse:	EURO6;WLTP;CH;PI/CI; N1 II	Antriebsart	Frontantrieb
Getriebe / Gänge	Schaltgetriebe / 5	Felgen	Stahl mit Radzierblende
Farbe	Candy White (B9A)	Polster / Farbe	Stoff / Schwarz

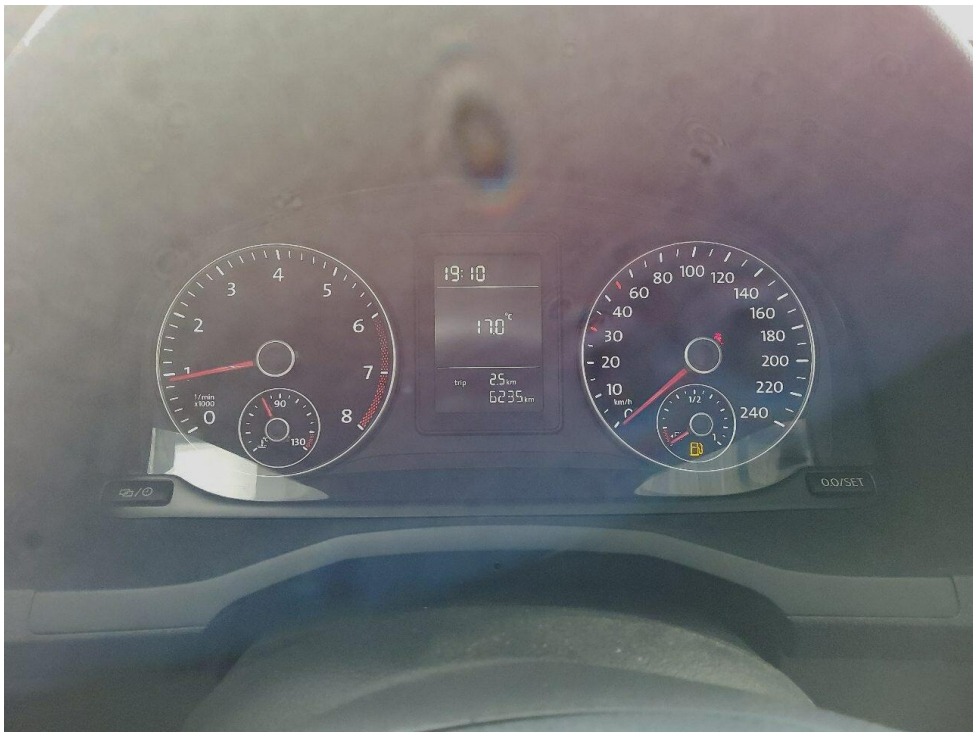
Bild 6 : Kombiinstrument (betriebsbereit) mit Km-Stand

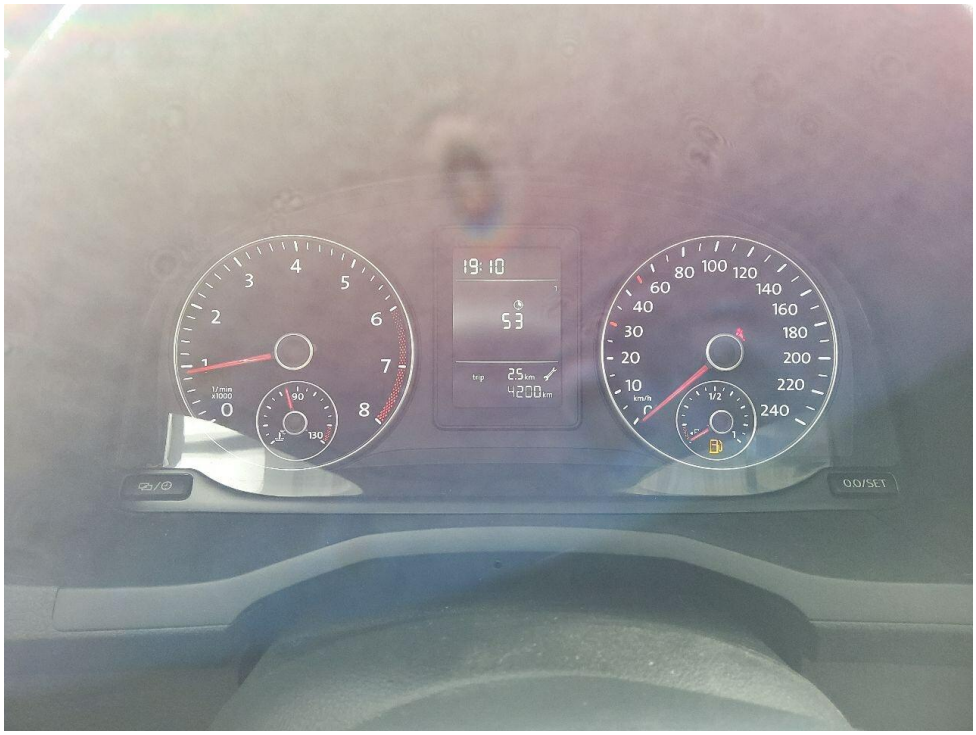
Bild 7 : Serviceintervallanzeige

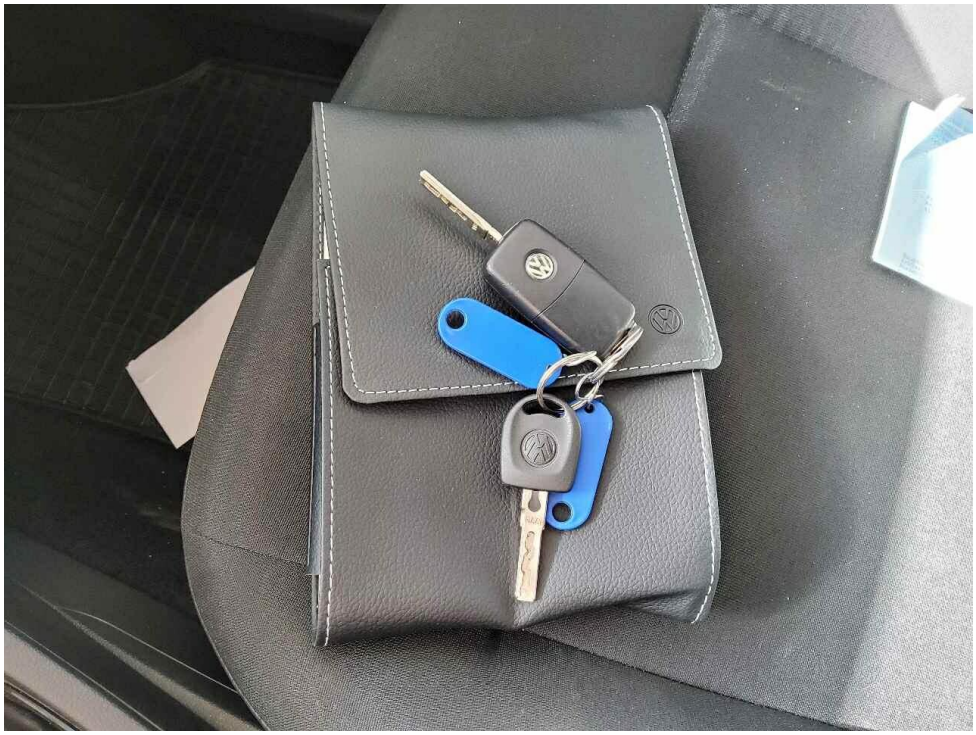
Bild 11 : Serviceheft letzter Eintrag, alle Fahrzeugschlüssel, Bordmappe

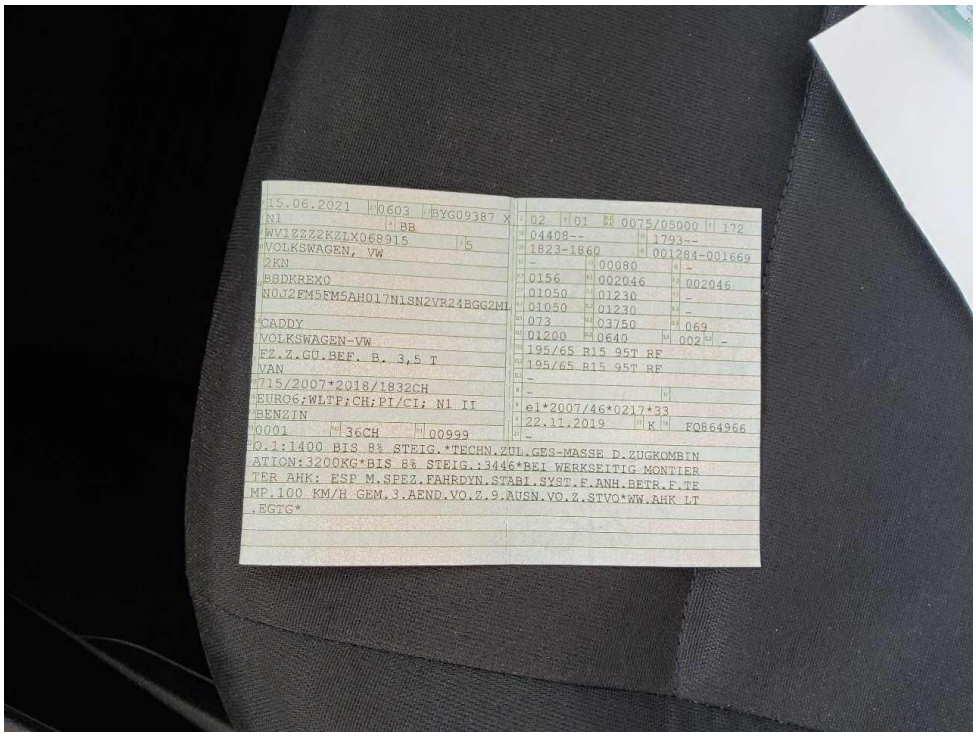
Bild 12 : ZLB Teil 1 (ohne Halterdaten)
