GKK Gutachten GmbH
Theodorstr. 180, 40472 Düsseldorf

Verkaufsgutachten

Vorgang	
Ihr Auftrag vom	02.10.2026 durch Raiffeisen-Impuls Fuhrparkmanagement GmbH & Co. KG
Besichtigungsort	36272 Niederaula, Industriestraße 11
Besichtigungsdatum	07.10.2026
Referenznummern	0002051887

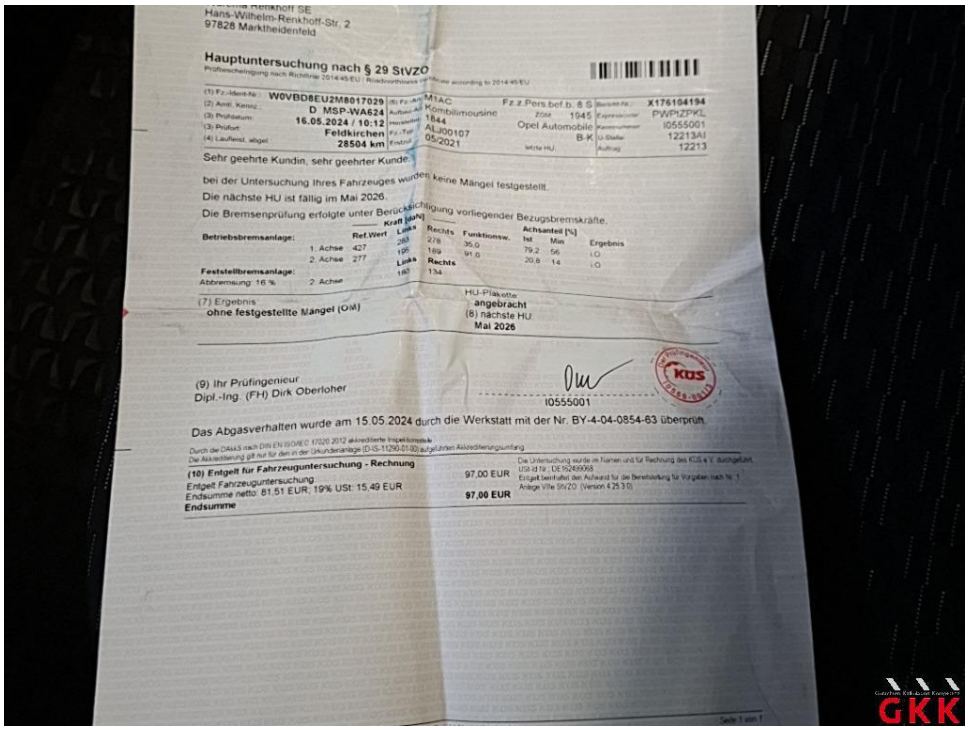
Sonstiges (Angaben ohne MwSt.)	Reparaturkosten	MW
HU (Hauptunters.) PKW / Transporter, fällig, durchführen (Bild 14)	132,77 €	132,77 €
Fahrzeug Front, Steinschlag, Gebrauchsspur	0,00 €	0,00 €

Bild 14 HU (Hauptunters.), PKW / Transporter, fällig, durchführen
