Zustandsbericht

Protokollnummer:	47048684
Auftrags-Nr / Referenz:	23039560
Besichtigungsdatum:	05.08.2026

Hersteller / Modell	Volvo XC40 B3 B DKG Core		
Kennzeichen	D-GR 1701	**Fahrgestellnummer**	YV1XZK7V6S2491242
Erstzulassung	06.08.2024	**Laufleistung (abgelesen)**	22.342 km
HSN/TSN	9101 / BUO 00010	**Kraftstoffart**	Hybr.Benzin/E
Fahrzeugart	Geländewagen	**Antriebsart**	Frontantrieb
Schadstoffklasse	EURO6	**Getriebe / Anzahl Gänge**	Automatik
Farbe	Grau Uni	**Besichtigungszustand**	bedingt: Licht/Nässe/Schmutz
Leistung	120 kW	**Nächste HU**	08/2027
Hubraum	1.969 ccm	**Zylinder**	4
Wartungsheft / Nachweis	vorhanden / vollständig	**Restlauf bis Service**	344 Tag(e)
Letzte Wartung	07/2026 bei 21.847 km	**Polsterart**	Stoff
Vorschaden	Keine Feststellbar	**Polsterfarbe**	Schwarz-Grau
Nachlackierung	Keine Feststellbar	**zul. Gesamtgewicht**	2.220 kg
Dokumente	ZB I vorhanden	**Anzahl Halter**	unbekannt
Schlüssel soll/ist	2/2	**Anzahl Sitze / Türen**	5 / 5
Vertragsnummer	17415255	**Re-Import**	Nein

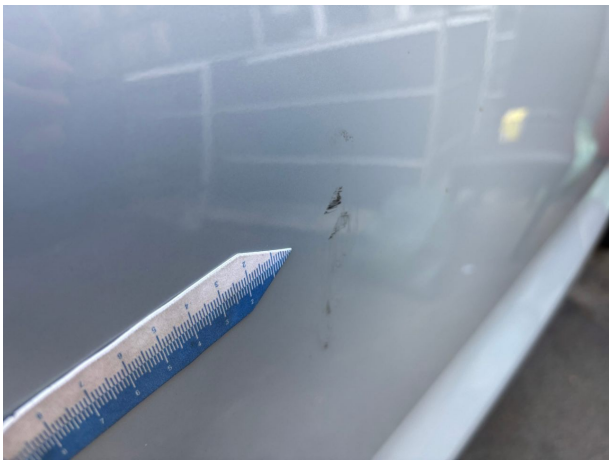
Nr.	Bauteilgruppe	Beschreibung
1	Tür vorn links	Tür - Kratzer - auslegen / polieren
2	Stossfänger vorn	Spoiler - Kratzer - Wertminderung

Beschädigung #1: Tür vorn links: Tür - Kratzer - auslegen / polieren
