Athlon Verkaufsexpertise

Kunde :	**Athlon Germany KD**		
Berichtsnummer :	**0000000943790-DE949**	**Vertragsnummer :**	**12168336**
Amtl. Kennzeichen :	**LEV-MM 588**

Mercedes-Benz GLE .

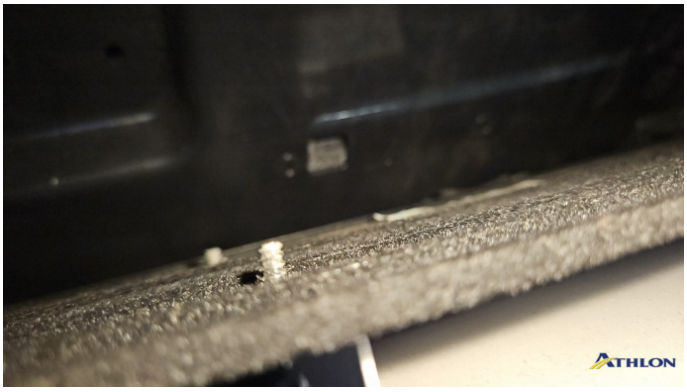
12. Türverkleidung Hinten - Rechts
Gebrauchsspuren
