Vehiculo: 9046NDM

Modelo: HYUNDAI I20 1.0 TGDI MHEV KLASS 5P PHANTOM BLACK
Bastidor: NLHBN51G5SZ648541 Kilometros: 34452
Empresa: MOBUS RENT SLU
Solicitud: 26472
Fecha: 19/10/2026
Lugar: MOBUS TORRELLANO
Taller: GM MOBUS 39MO
Precio H.M.O.: 39.00 € Dto: 0%
Precio H.PIN.: 39.00 € Dto: 0%

N.Peritacion : 000088215

Peritacion de Vehiculo

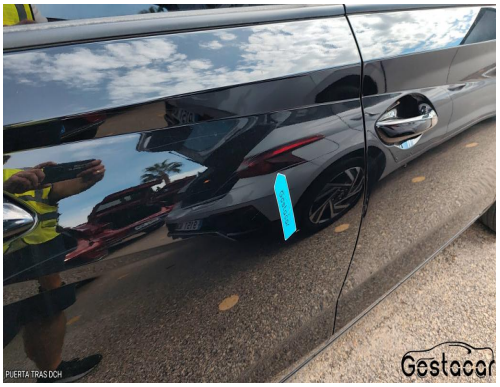
Gestacar
PUERTA DEL DCH
Gestacar

PUERTA TRAS DCH
Gestacar

Gestacar
PUERTA TRAS DCH
Gestacar
