Fiat

VIN: VXFVFEHTMPZ083745

Kennzeichen M-SD6853	**Zulassungsdatum** 10/11/2023	**Laufleistung** 90928 km
Farbe -	**Jahr** -	**Polster** -
Anzahl der Türen -	**Anzahl der Sitze** -	**Generation** -

Bewertungsort
AKB Zörbig

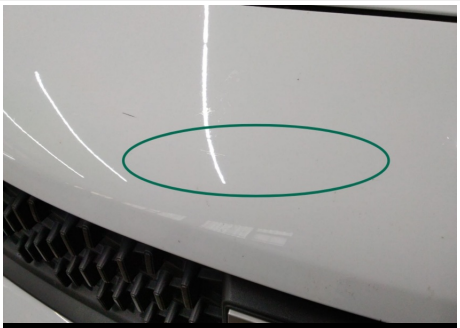
007	Stoßfänger oberhalb / Vorne	Kratzer	Lackieren

Stoßfänger oberhalb / Vorne / Kratzer

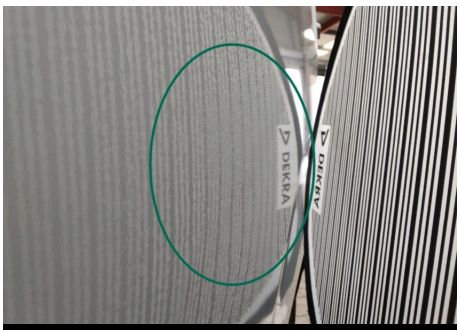
008	Motorhaube / -	Delle	Akzeptabel
009	Tür / Vorne Links	Delle	Akzeptabel
010	Türeinstieg / Vorne Links	Abgewetzt	Lackieren

Türeinstieg / Vorne Links / Abgewetzt

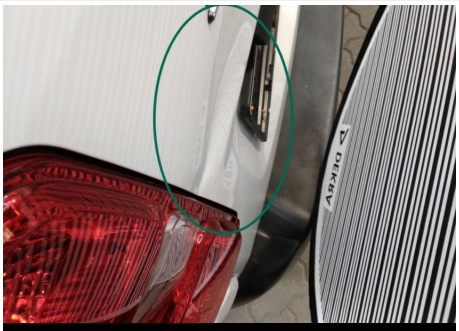
017	Heckklappe / Kofferraumtür / Links Mit Fenster : Nein	Delle	Reparieren

Heckklappe / Kofferraumtür / Links / Delle

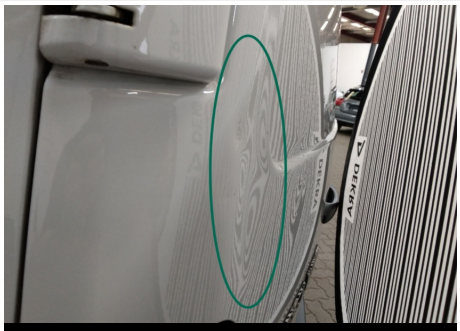
Heckklappe / Kofferraumtür / Links / Delle

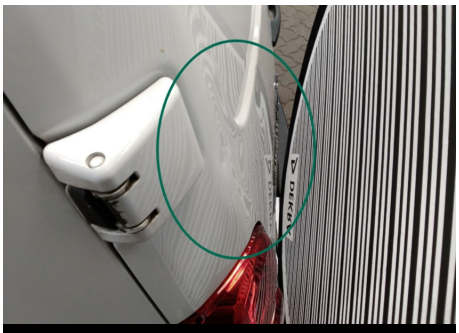
Heckklappe / Kofferraumtür / Links / Delle

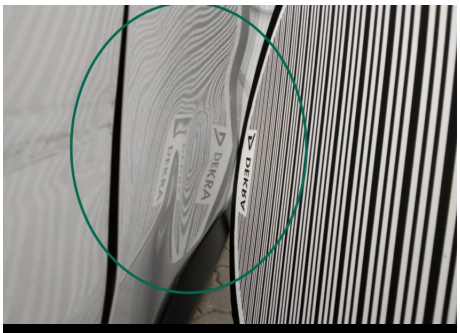
021	Seitenwand / Unten Rechts Mit Fenster : Nein	Delle	Reparieren

Seitenwand / Unten Rechts / Delle

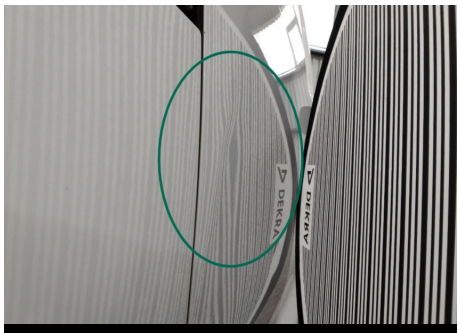
022	Tür / Unten Rechts Mit Fenster : Nein	Delle	Ersetzen

Tür / Unten Rechts / Delle

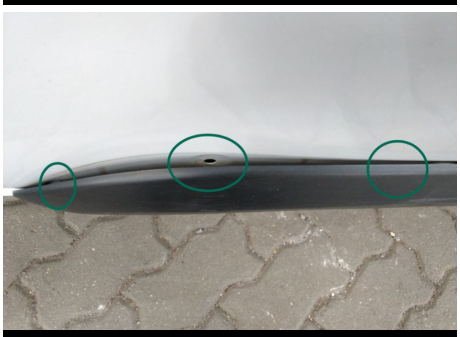
Tür / Unten Rechts / Delle

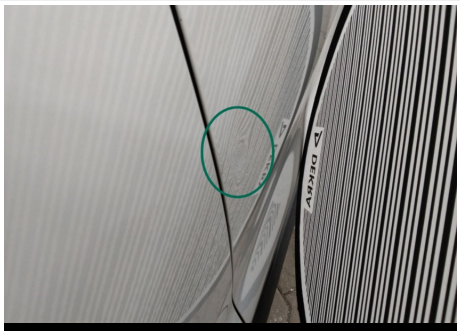
024	Türeinstieg / Rechts [3]	Delle	Reparieren

[3] + Abgew etzt

Türeinstieg / Rechts / Delle

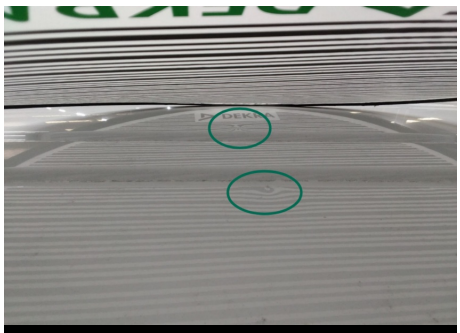
030	Kotflügel / Vorne Rechts Mit Fenster : Nein	Delle	Reparieren

Kotflügel / Vorne Rechts / Delle

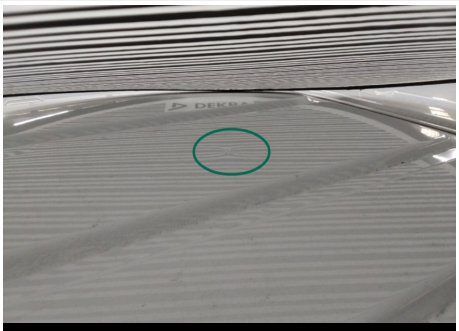
031	Dach / Mitte Mitte [5] Sonnendach : Nein	Delle	Smart Repair

[5] 3x Delle

Dach / Mitte Mitte / Delle

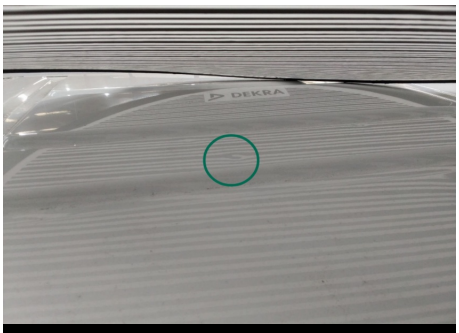
032	Dach / Hinten	Delle	Reparieren

Dach / Hinten / Delle

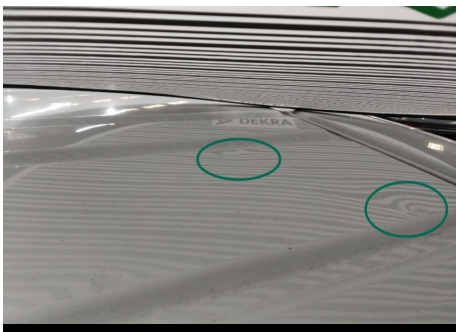
Dach / Hinten / Delle
