DEKRA-Nr: 0535 / 017827 / 2026 / B086758000812 vom 04.09.2026

Zustandsbericht/Minderwertgutachten-Leasing

Kennzeichen **BL LS2224** **FIN** **VF72RHNS1R4187682**

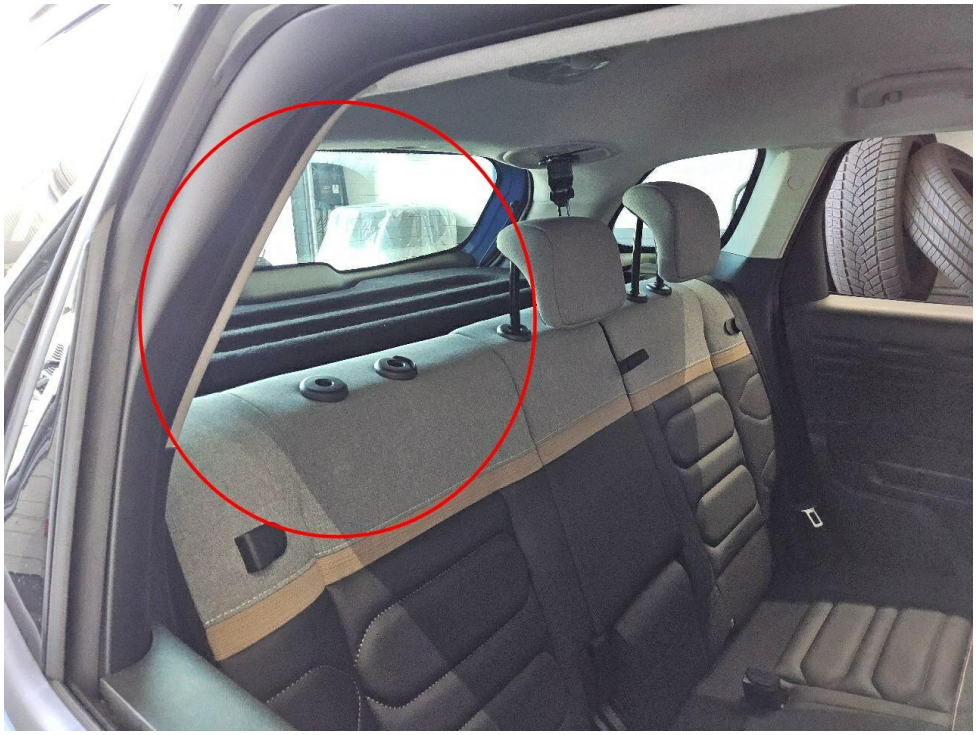
Bezeichnung des Schadens / Rep.-Weg	Rep.Kost netto	Rep.Kost brutto	Anrechn.	Minderwert in EUR netto	Minderwert in EUR brutto
im Haus 17.09.2026					
1. Kopfstürze hinten rechts fehlt, (Bild 11)	170,59	203	voll	-170,59	-203
2. Reifen vorne links, einseitig abgefahren, erneuern (Bild 12, 13)	201,68	240	voll	-201,68	-240
3. Reifen vorne rechts, einseitig abgefahren, erneuern (Bild 14, 15)	201,68	240	voll	-201,68	-240
Gesamt	**573,95**	**683**		**-573,95**	**-683**

Bild 11 : Kopfstürze hinten rechts fehlt

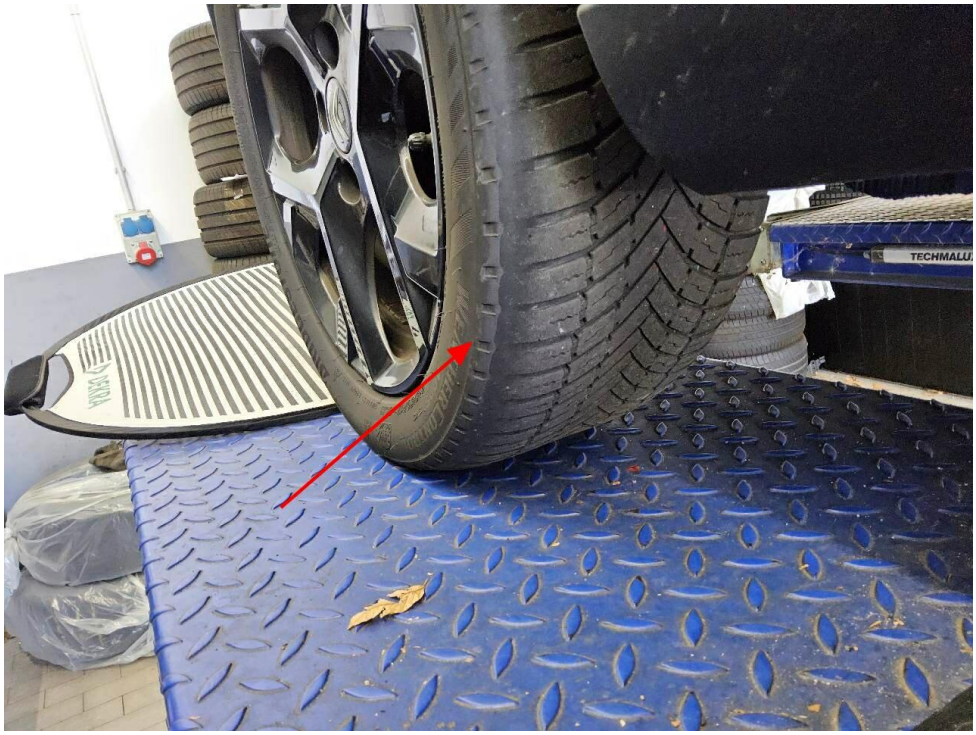
Bild 13 : Reifen vorne links, einseitig abgefahren
