Informe de tasación

CITROEN C3 Diesel

C3 1.5BlueHDi S&S Shine 100

VIN	VF7SXYHTUPT637325
Primera matriculación	29/8/2023
Kilometraje del vehículo	22.118 km

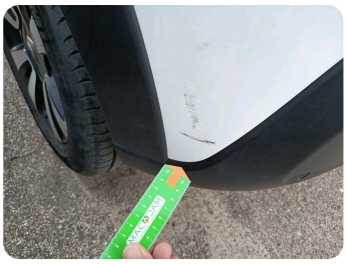
6 | Paragolpes Tras

Tipo de daño	**Rayado**
Modo de reparación	**Pulimentar**
