TÜV SÜD Auto Partner GmbH
Wiesenring 2
04159 Leipzig

Besichtigungsdatum: 10.04.2026
Protokollnummer: **44852412**
Erstellt durch: Luis da Costa Monteiro

Angaben zum Fahrzeug

Hereinnahmebewertung

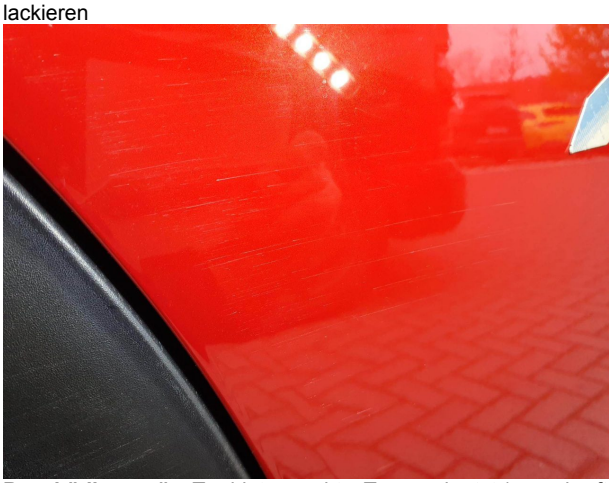
Beschädigung #2: Seitenwand rechts: Radlauf - verkratzt / verschürft - erneuern
