Verkaufsgutachten

Vorgang	
Ihr Auftrag vom	01.10.2026 durch Raiffeisen-Impuls Fuhrparkmanagement GmbH & Co. KG
Besichtigungsort	36272 Niederaula, Industriestraße 11
Besichtigungsdatum	05.10.2026
Referenznummern	0002060795

Fahrzeugdaten / Technische Daten			
Fahrzeugident.-Nr.	**VF1RJA00968995719**		
Fahrzeugart	PKW - Schrägheckklimousine	**Farbton / Lackart**	Gletscherweiss / Uni
Hersteller	Renault	**Nächste HU**	08/2027
Typ / Verkaufsbez.	Clio V 1.0 SCe Business Edition	**Laufleistung abgelesen**	144.544 km
Erstzulassung	05.04.2022	**Emissionsklasse / CO2**	Euro 6d / g/km
Getriebe / Gänge	Manuell / 5	**Sitzplätze / Türen**	5 / 5
Achsen / angetrieben	2 / 1	**Anzahl Besitzer**	unbekannt
Motorart	Reihenmotor / Benzin	**Hubraum / Nennleistung**	999 ccm / 49 KW
Antriebsart	Frontantrieb		
Fahrzeugdaten wurden durch den Auftraggeber mitgeteilt und am Fahrzeug gegengeprüft und ergänzt.

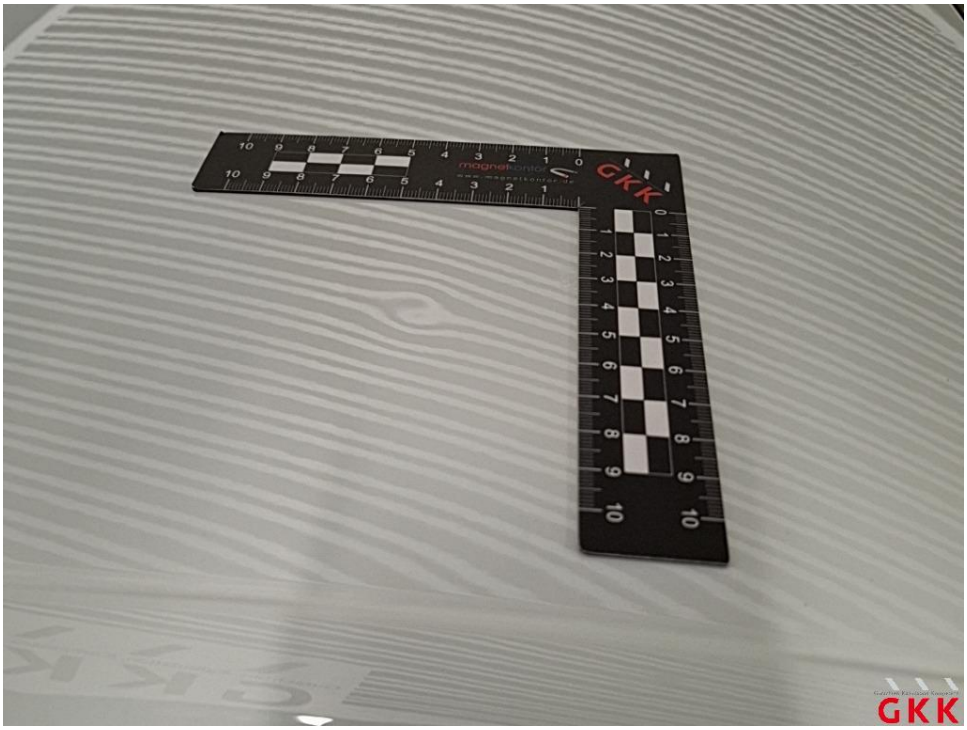
Dach (Angaben ohne MwSt.)	Reparaturkosten	MW
Dach, beschädigt, kalt drücken (Bild 15, Bild 16)	80,00 €	80,00 €

Bild 16 Dach, beschädigt, kalt drücken
