Zustandsbericht

Protokollnummer:	48254720
Auftrags-Nr / Referenz:	50435965_1
Besichtigungsdatum:	23.09.2026

Hersteller / Modell	Mazda CX-60 e-SKYACTIV-D 254 M HYBRID AWD TAKUMI		
Kennzeichen	D-OC 140	**Vehicle Identification number**	JMZKH0HE401138505
Erstzulassung	09.10.2023	**Laufleistung (abgelesen)**	38.640 km
HSN/TSN	7118 / AIM 00051	**Kraftstoffart**	Hybr.Diesel/E
Fahrzeugart	Geländewagen	**Antriebsart**	Allradantrieb
Schadstoffklasse	EURO6	**Getriebe / Anzahl Gänge**	Automatik
Farbe	Machine Gray	**Besichtigungszustand**	ausreichend
Leistung	187 kW	**Nächste HU**	10/2026
Hubraum	3.283 ccm	**Zylinder**	6
Wartungsheft / Nachweis	digitaler Nachweis / vollständig	**Restlauf bis Service**	15.641 km
Letzte Wartung	07/2026 bei 34.076 km	**Polsterart**	Leder
Vorschaden	Keine Feststellbar	**Polsterfarbe**	Grau
Nachlackierung	Keine Feststellbar	**zul. Gesamtgewicht**	2.516 kg
Dokumente	ZB I vorhanden	**Anzahl Halter**	unbekannt
Schlüssel soll/ist	2/2	**Anzahl Sitze / Türen**	5 / 5
Vertragsnummer	50435965_1	**Re-Import**	Nein

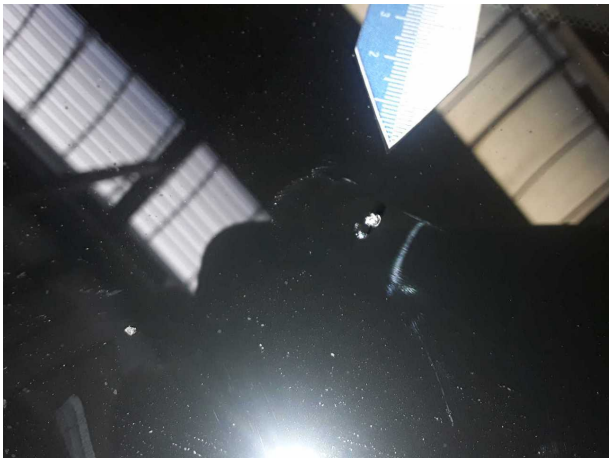
Beschädigung #1: Fahrzeugdach: Dach (4 Stück) - Delle(n) - sanft instandsetzen

Beschädigung #1: Fahrzeugdach: Dach (4 Stück) - Delle(n) - sa… instandsetzen

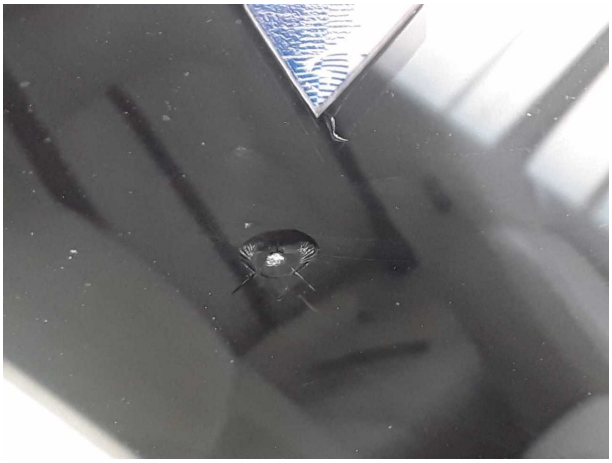
Beschädigung #3: Verglasung: Frontscheibe - Steinschlag - erneuern

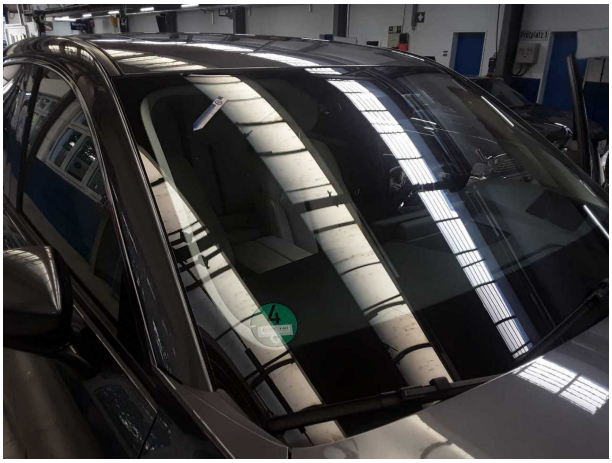
Beschädigung #3: Verglasung: Frontscheibe - Steinschlag - erneuern
