DEKRA-Nr: 0458 / 513026 / 2026 / B089036000287 vom 28.10.2026

Zustandsbericht / Minderwertgutachten

Erstzulassung	18.10.2022	Fahrzeugart	PKW
Hersteller	SKODA	Typ / Verkaufsbez.	Fabia 1.0 TSI Style
Aufbauart	Coupe	Türen	5
Sitzplätze	5	Fahrzeug-Ident.-Nr.	TMBEP6PJ5P4008987
HSN / TSN	8004 / AXN	Schlüssel-Nr.	10461757
Km-Stand abgelesen	69471	Nächste HU §29 StVZO	10 / 2027
Energiequelle / Kraftstoff	Benzin	Zylinderanzahl	3 / Reihenmotor
Leistung (kW)	70	Hubraum (ccm)	999
Schadstoffklasse:	EURO6;WLTP;AP;PI/CI; M, N1 I	Antriebsart	Frontantrieb
Getriebe / Gänge	Schaltgetriebe / 5	Felgen	Leichtmetall
Farbe	Orange / Metallic	Polster / Farbe	Stoff / Anthrazit

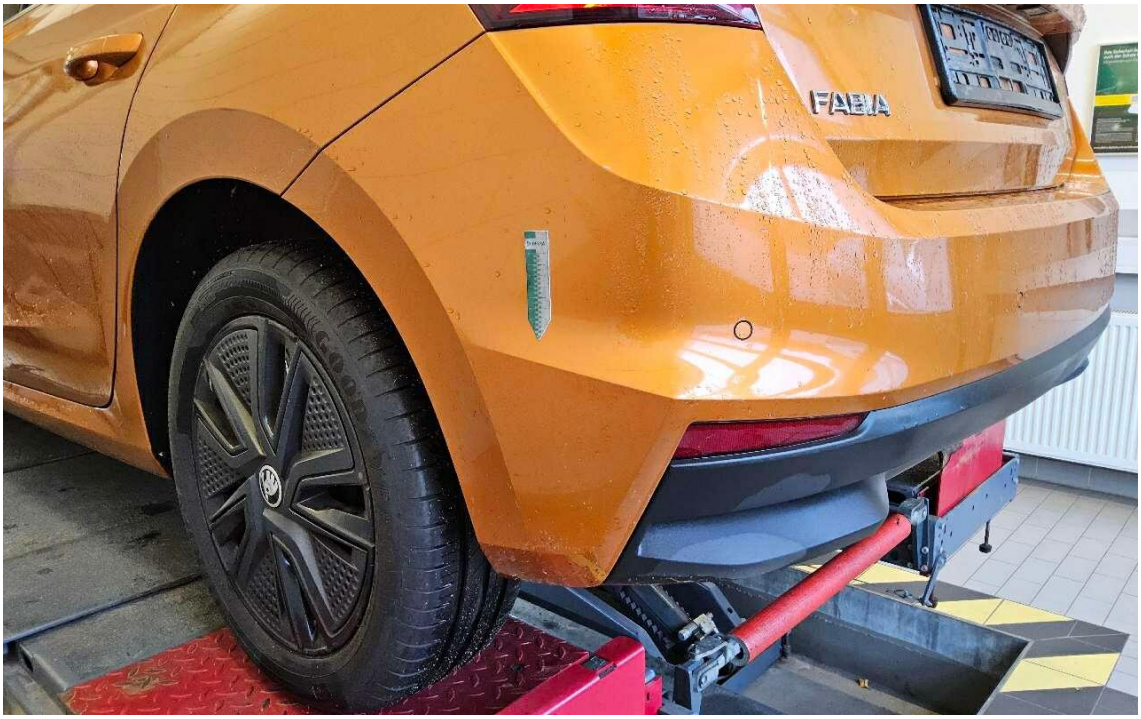
Bild 15 : Stoßfänger hinten, verschrammt

Stoßfänger hinten, verschrammt, polieren (Bild 15, 16)
Ladekante Kofferraum, abgeschürft, (Bild 17, 18)

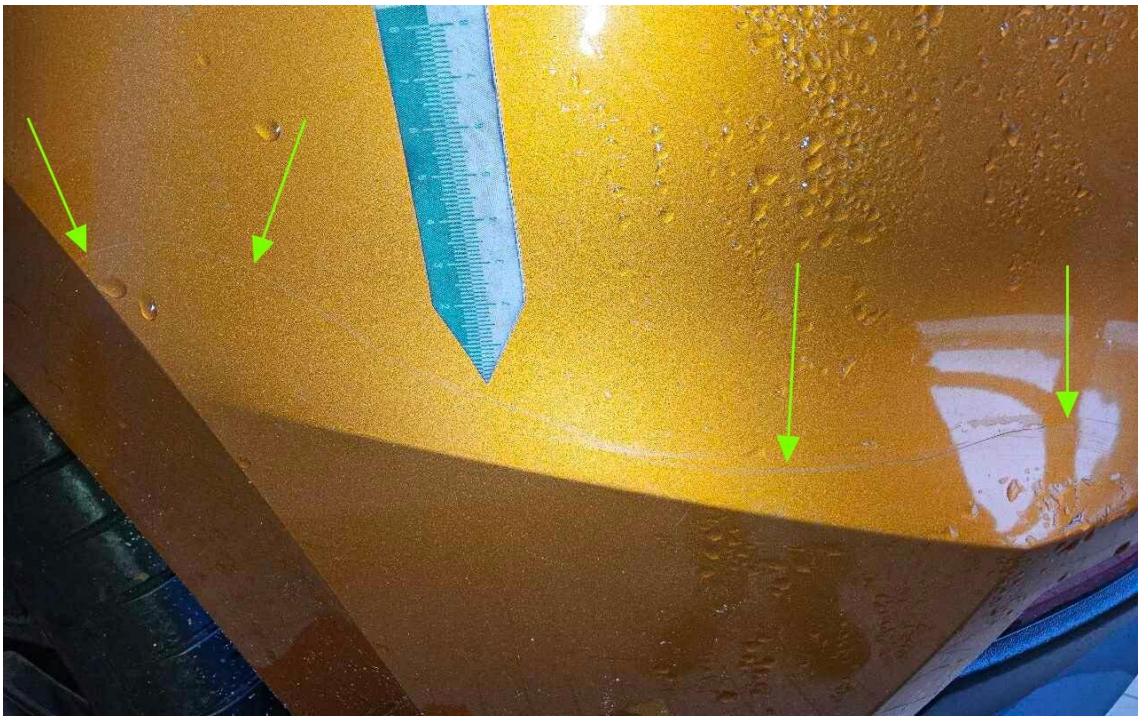
Bild 16 : Stoßfänger hinten, verschrammt

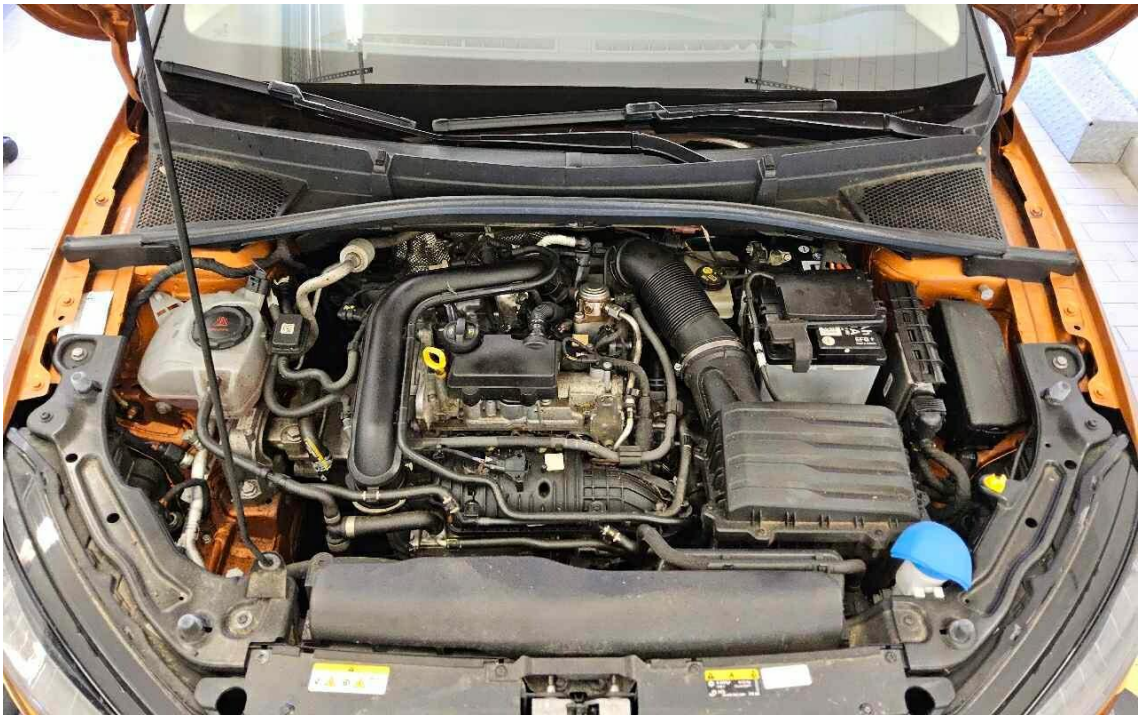
Bild 19 : Motorwäsche

1. Türkante vorne links, abgeschürft, austupfen und polieren, smart repair (Bild 13, 14)
2. Motorwäsche, reinigen (Bild 19, 20, 21)
3. Reifenfüllmittel abgelaufen, erneuern

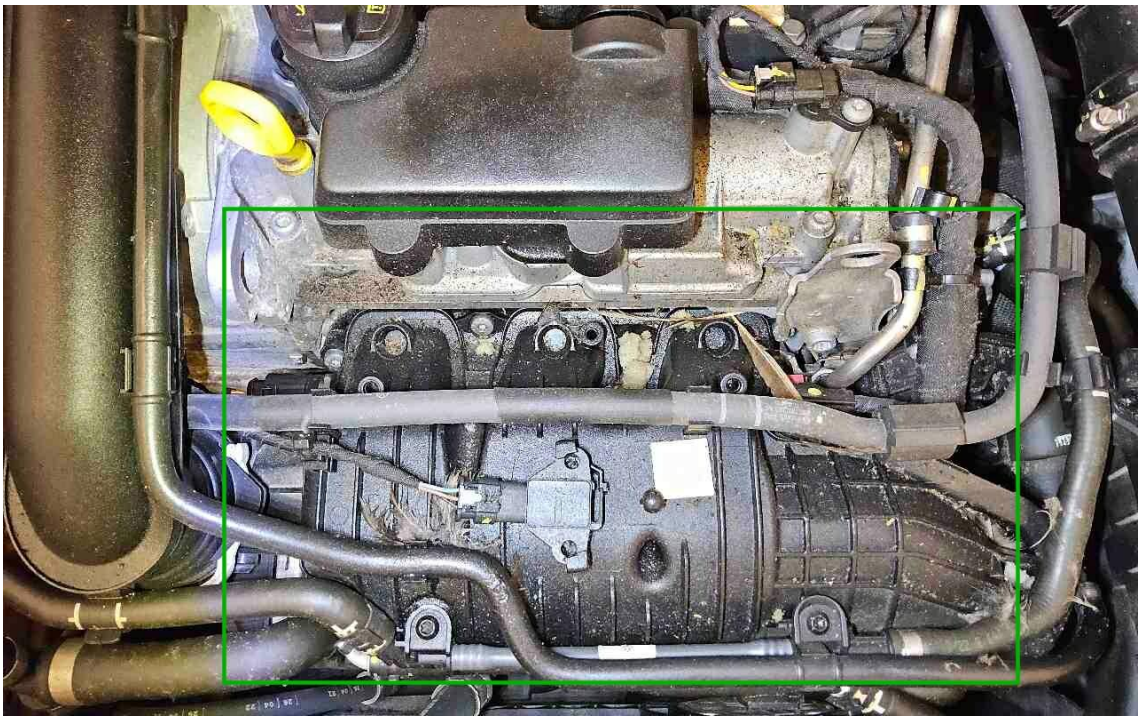
Bild 20 : Motorwäsche

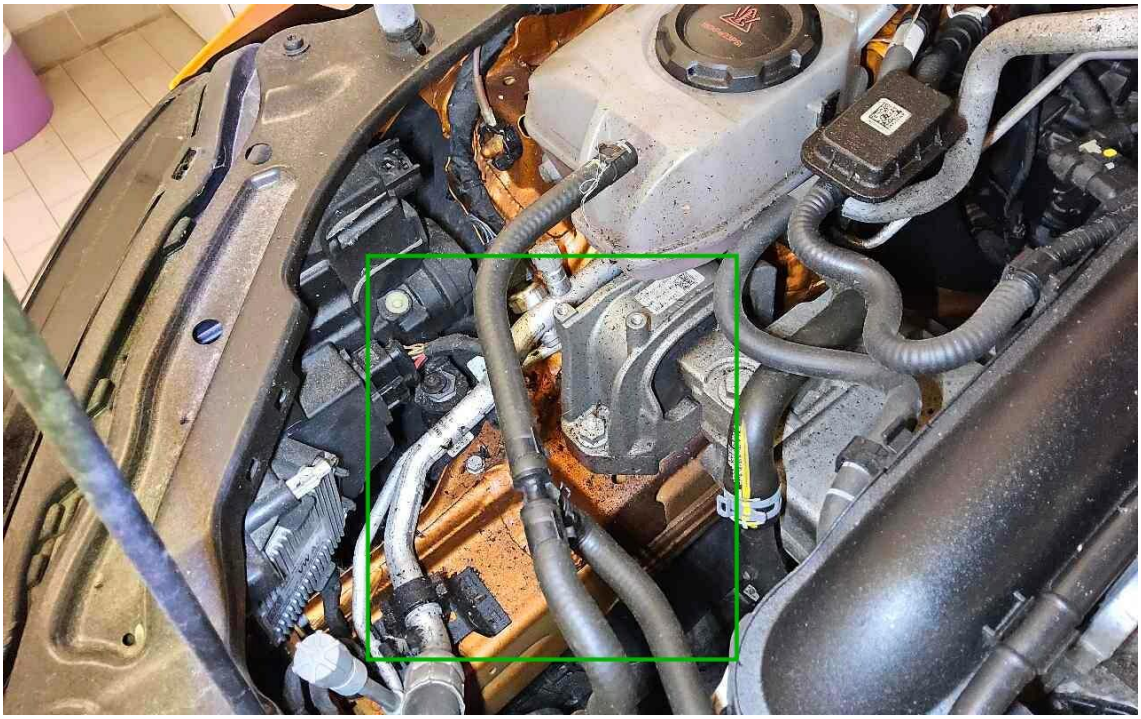
Bild 21 : Motorwäsche
