DEKRA-Nr: 0542 / 035135 / 2026 / B090136000480 vom 21.10.2026

Zustandsbericht/Minderwertgutachten-Leasing

Erstzulassung	04.09.2025	Letzte Zulassung	06.09.2025
Fahrzeugart	PKW	Hersteller	KIA
Typ / Verkaufsbez.	Ceed 1.5 T-GDI (48V Mild-Hybrid) DCT7 Ultimate Edition	Aufbauart	Limousine
Türen	4	Sitzplätze	5
Fahrzeug-Ident.-Nr.	U5YH2515GSL257079	HSN / TSN	2234 / ABS
Schlüssel-Nr.	10800389	Km-Stand abgelesen	10091
Nächste HU §29 StVZO	09 / 2028	Energiequelle / Kraftstoff	Hybr.Benzin/E
Zylinderanzahl	4 / Reihenmotor	Leistung (kW)	103
Hubraum (ccm)	1482	Schadstoffklasse:	EURO6;WLTP;EA;PI/CI;M, N1, N2
Antriebsart	Frontantrieb	Getriebe / Gänge	Automatik / 7
Felgen	Leichtmetall	Farbe	Grau / Metallic
Polster / Farbe	Stoff / Schwarz

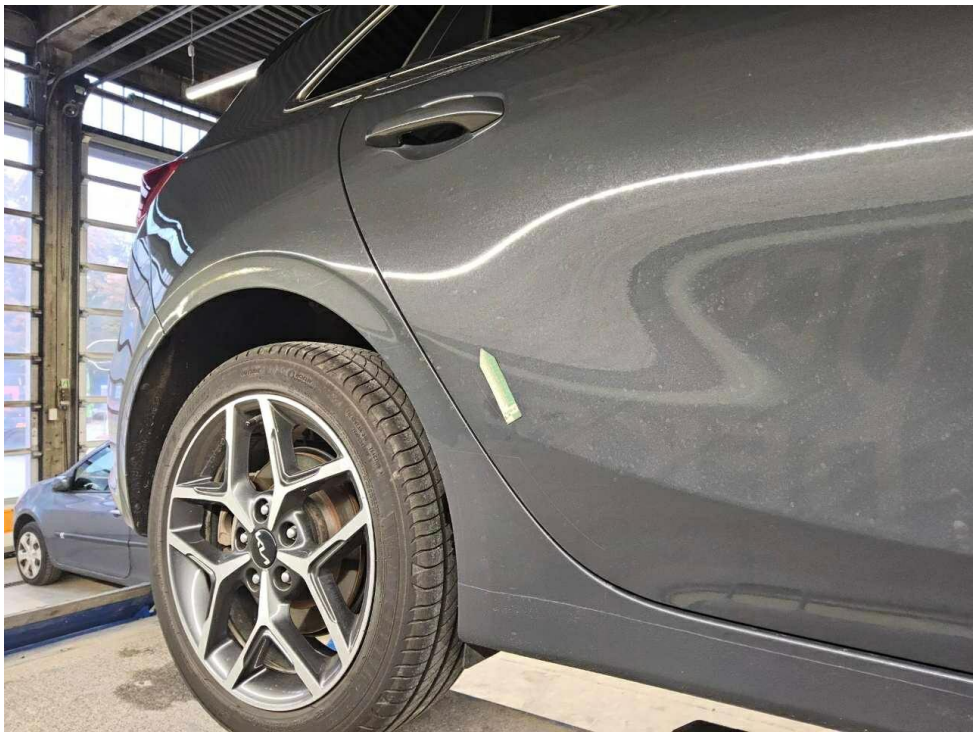
Bild 18 : Verkleidung Heckklappe, zerkratzt, Gebrauchsspur

Bild 19 : Verkleidung Heckklappe, zerkratzt, Gebrauchsspur

LM Felge vorne rechts zerkratzt,
Gebrauchsspur,
Verkleidung Heckklappe, zerkratzt,
Gebrauchsspur (Bild 18, 19)
Seitenteil hinten rechts Lackierung, zerkratzt,
Gebrauchsspur (Bild 16, 17)
Tür hinten rechts Lackierung, zerkratzt,
Gebrauchsspur (Bild 20, 21)
Motorhaube Lackierung, Steinschlag,
Gebrauchsspur (Bild 22, 23)
