Fahrzeugzustandsbericht - Verkauf

PEUGEOT 308

PEUGEOT 308 SW BlueHDi 130 EAT8 Allure Pack

Inspektion - ID	11530582	Besichtigt am	14.10.2026 15:06:02

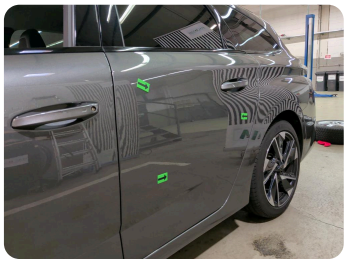
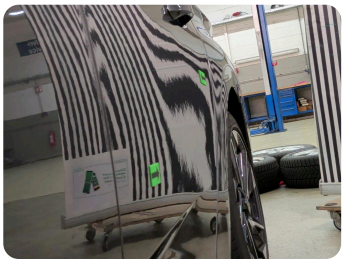
5 | Tür vorne links

Schadensart	**Instandsetzung nicht sach-/fachgerecht**
Schweregrad	**>30 cm**
Reparaturmethode	**Lackieren**
Ursache	**Bei Inspektion festgestellt**

Lackschichtdicke Kotflügel vorne links (µm)	**190**	Lackschichtdicke Tür hinten links (µm)	**360**
Lackschichtdicke Seitenwand hinten links (µm)	**380**	Lackschichtdicke Tür vorne links (µm)	**400**

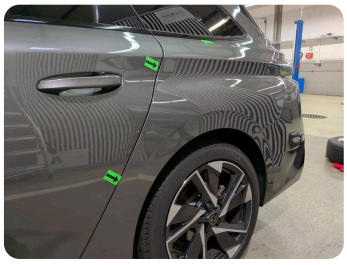
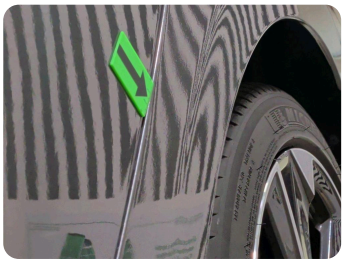
6 | Tür hinten links

Schadensart	**Instandsetzung nicht sach-/fachgerecht**
Schweregrad	**>30 cm**
Reparaturmethode	**Lackieren**
Ursache	**Bei Inspektion festgestellt**

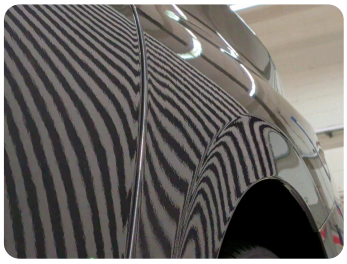
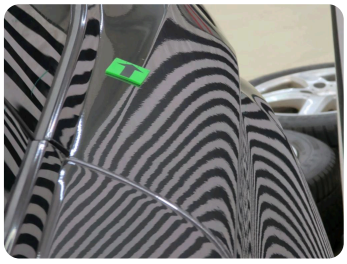
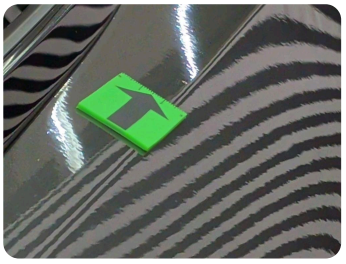
7 | Seitenwand hinten links

Schadensart	**Instandsetzung nicht sach-/fachgerecht**
Schweregrad	**>30 cm**
Reparaturmethode	**Lackieren**
Ursache	**Bei Inspektion festgestellt**

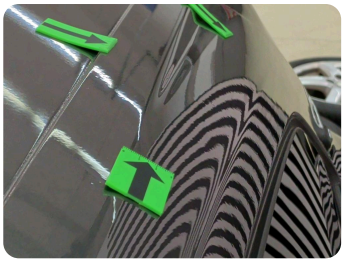
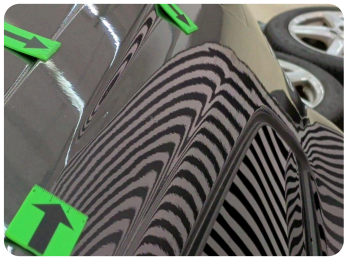
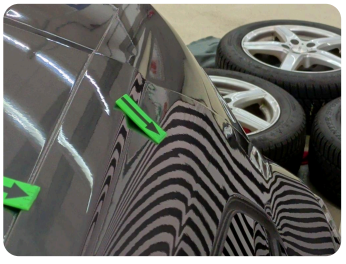
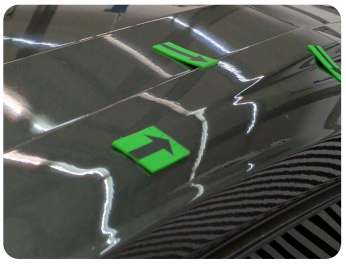
12 | Türrahmen hinten rechts

Schadensart	**Delle(n) und Kratzer**
Schweregrad	**>1 cm - 2 cm**
Reparaturmethode	**Instandsetzen + lackieren**
Ursache	**Bei Inspektion festgestellt**

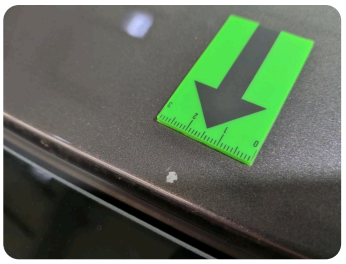
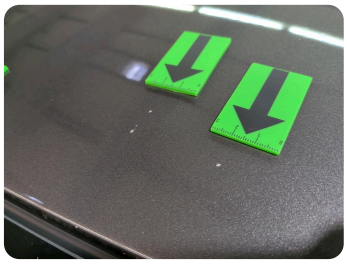
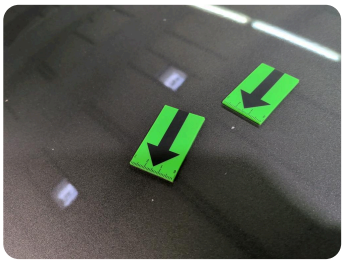
14 | Dach

Schadensart	**Steinschlag**
Schweregrad	**> 25%**
Reparaturmethode	**Lackieren**
Ursache	**Bei Inspektion festgestellt**
