BMW 1 LIMOUSINE (F70)(07.2024->) 120 M SPORT MILD-HYBRID 125 KW (MOTOR 1,5 LTR. - 115 KW) 5-TÜRIG

VIN: WBA81GE0807T05543

Kennzeichen M-BW2955	**Zulassungsdatum** 05/05/2025	**Laufleistung** 35588 km
Farbe SKYSCRAPER GRAU METALLIC	**Jahr** 2024	**Polster** -
Anzahl der Türen 5	**Anzahl der Sitze** 5	**Generation** -
Karosserietyp Schrägheck	**CO2** 132 g/km	**Hubraum** 1499 cc
Getriebe Automatisch	**Motortyp** Verbrennung	**Kraftstoff** Benzin
Anzahl Gänge 7	**Antriebsstrang** Vorderradantrieb (FWD)	**Max. Leistung** 125 KW

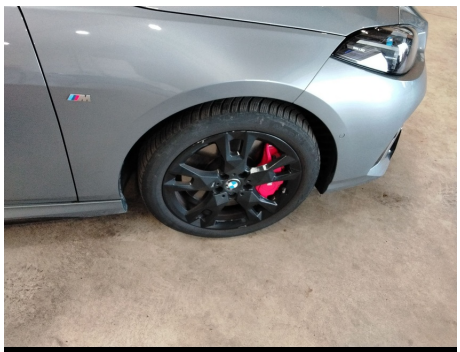
#	Element	Defekt	Korrektur
001	Füllflasche Nothilfekit / -	Fehlt	Ersetzen
002	Kompressor Nothilfekit / -	Fehlt	Ersetzen
003	Felge / Vorne Links Material : Aluminium / Felgen-/Reifendurchmesser : 18 " / Oberfläche : Lackiert	Kratzer	Lackieren

Felge / Vorne Links / Kratzer
