Zustandsbericht

Protokollnummer:	48045629
Auftrags-Nr / Referenz:	52094970
Besichtigungsdatum:	06.10.2026

Hersteller / Modell	Tesla Model Y RWD		
Kennzeichen	RE-OF 28E	**Vehicle Identification number**	LRWYGCFS9PC940490
Erstzulassung	14.06.2023	**Laufleistung (abgelesen)**	19.016 km
HSN/TSN	1480 / ABB 00011	**Kraftstoffart**	Elektro
Fahrzeugart	Geländewagen	**Antriebsart**	Heckantrieb
Schadstoffklasse	2017/1151	**Getriebe / Anzahl Gänge**	Direktantrieb
Farbe	Pearl White Multi-Coat	**Besichtigungszustand**	bedingt: Licht/Nässe/Schmutz
Leistung	88 kW	**Nächste HU**	09/2028
Wartungsheft / Nachweis	digitaler Nachweis / vollständig	**Restlauf bis Service**	
Letzte Wartung		**Polsterart**	Leder
Vorschaden	Keine Feststellbar	**Polsterfarbe**	Schwarz
Nachlackierung	Feststellbar	**zul. Gesamtgewicht**	2.448 kg
Dokumente	ZB I / II vorhanden (Kopie)	**Anzahl Halter**	1
Schlüssel soll/ist	2/1	**Anzahl Sitze / Türen**	5 / 5
Vertragsnummer	52094970	**Re-Import**

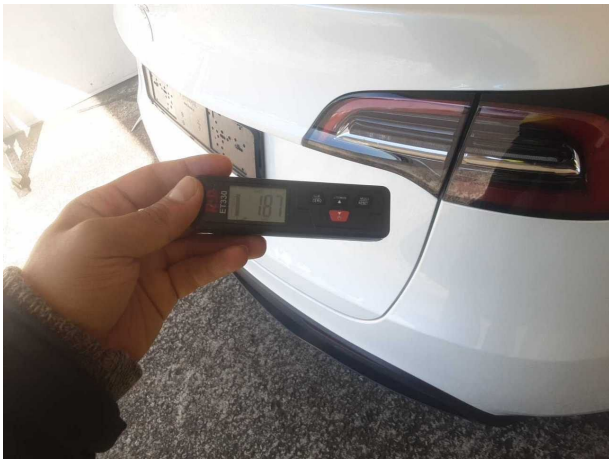
Nr.	Bauteilgruppe	Beschreibung
1	Rad/Reifen	Leichtmetallfelge hinten links - verkratzt / verschürft - Wertminderung
2	Rad/Reifen	Leichtmetallfelge hinten rechts - verkratzt / verschürft - Wertminderung
3	Stossfänger hinten	Stossfänger hinten - Delle / Lackschaden - instandsetzen und lackieren

Beschädigung #3: Stossfänger hinten: Stossfänger hinten - Delle / Lackschaden - instandsetzen und lackieren
