DEKRA-Nr: 0357 / 057929 / 2026 / B085568003211 vom 09.11.2026

Vermarktungsbericht

Auftraggeber	ALD AutoLeasing D GmbH Flotte, Nedderfeld 95, 22529 Hamburg
Besichtigung	09.11.2026

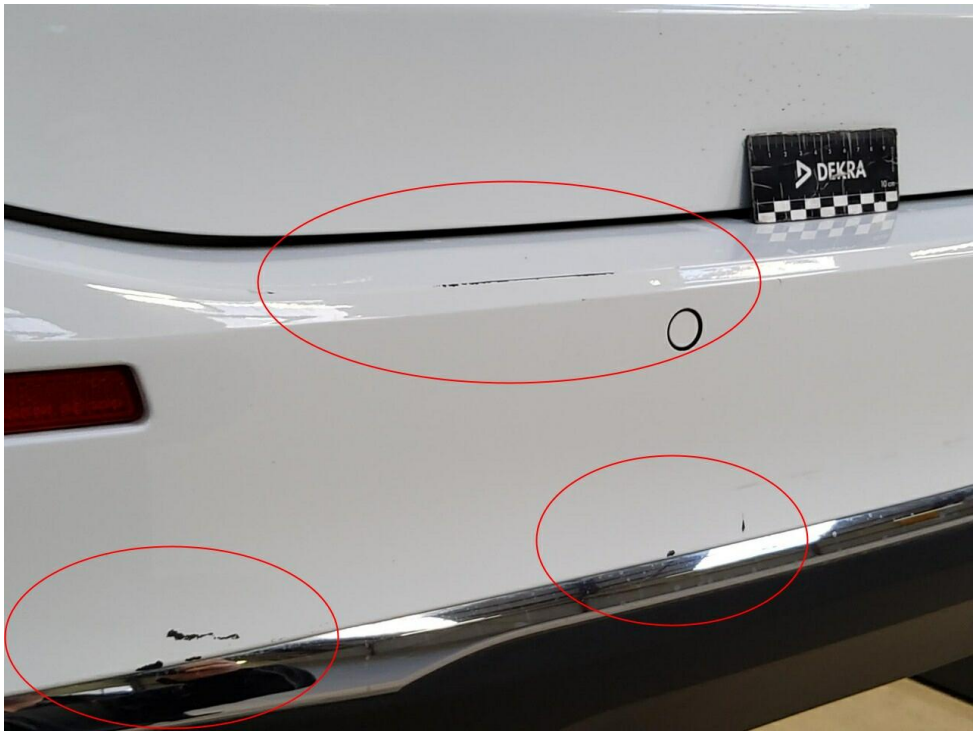
Bild 11 : Stoßfänger hinten, deformiert, instandsetzen und lackieren mit Lackaufbau

verschrammt, lackieren mit Lackaufbau (Bild 18, 19)
5. Felge hinten rechts Lackierung, verschrammt, smart repair (Bild 15)
6. Stoßfänger hinten, deformiert, instandsetzen und lackieren mit Lackaufbau (Bild 11, 12, 13)
7. Felge hinten links Lackierung, verschrammt, smart repair (Bild 10)
8. Lackvorbereitung

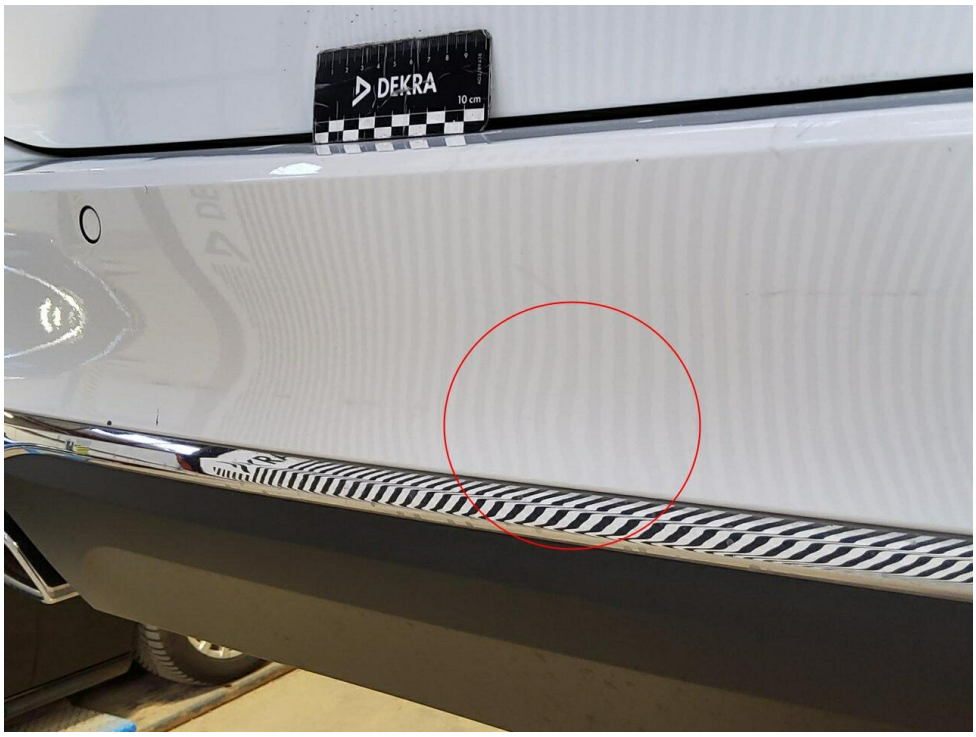
Bild 12 : Stoßfänger hinten, deformiert, instandsetzen und lackieren mit Lackaufbau

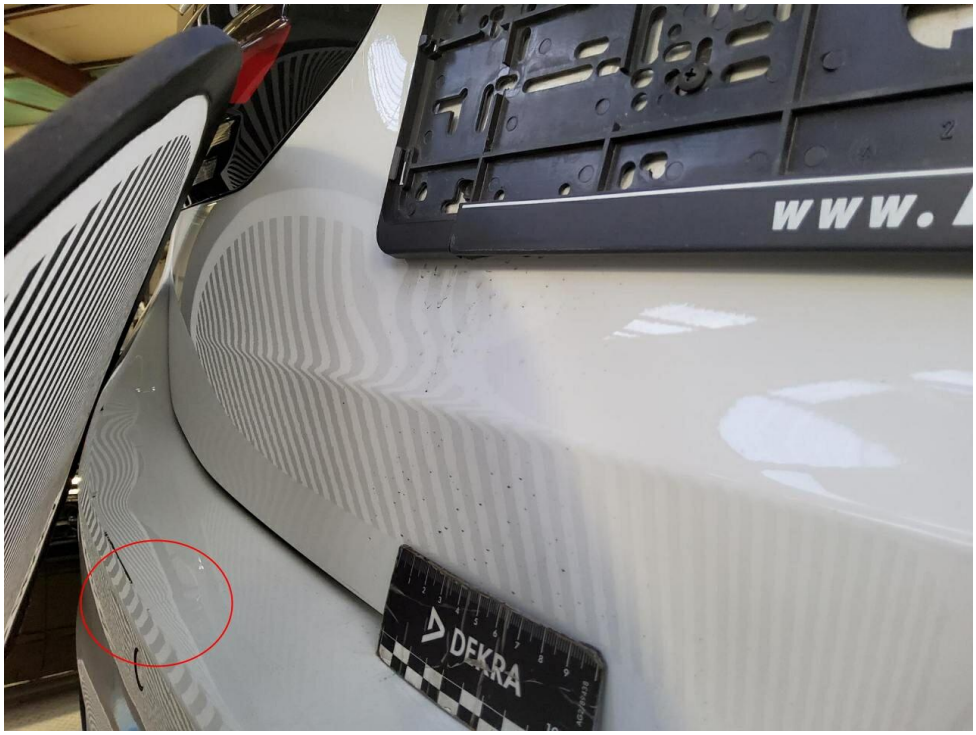
Bild 13 : Stoßfänger hinten, deformiert, instandsetzen und lackieren mit Lackaufbau

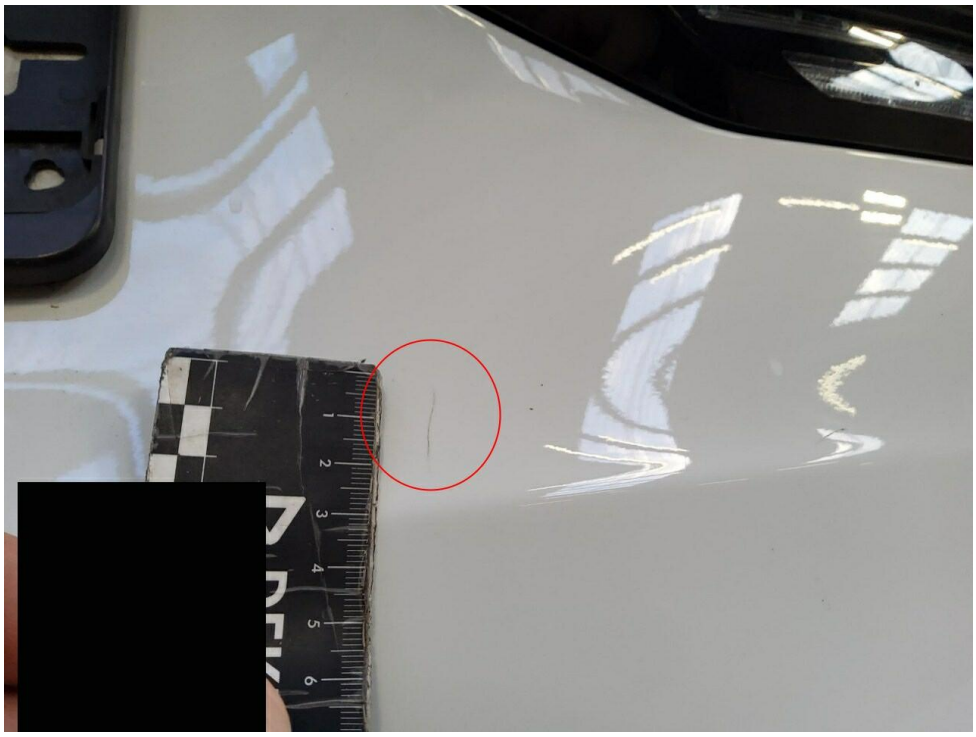
Bild 14 : Heckklappe Lackierung, zerkratzt, Gebrauchsspur

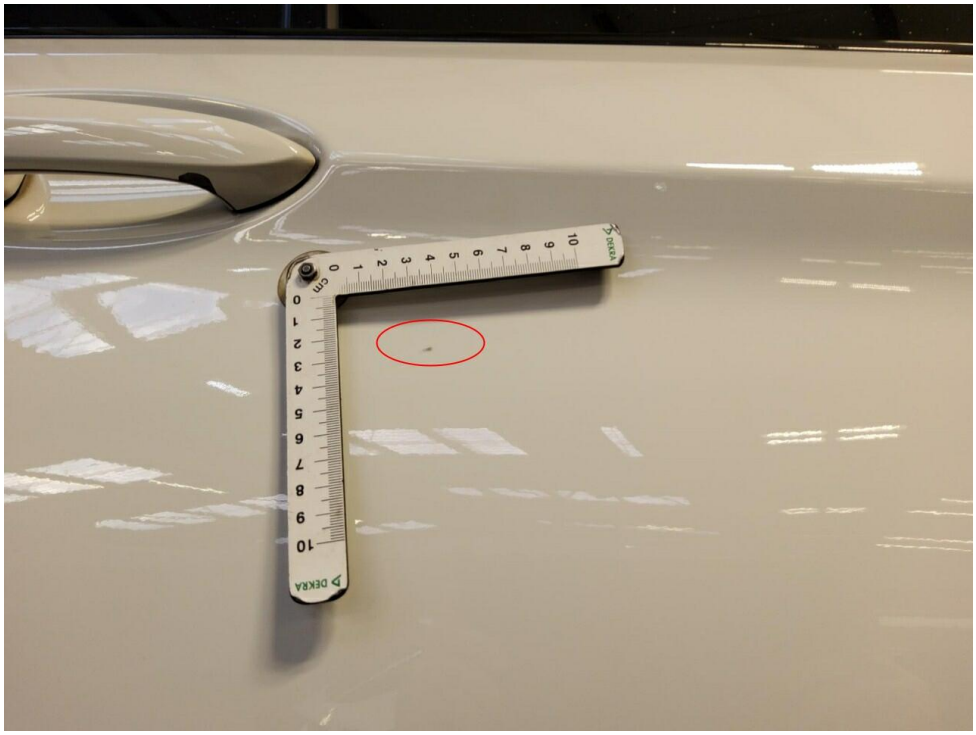
Bild 17 : Tür hinten rechts, eingedellt, zerkratzt , Gebrauchsspur

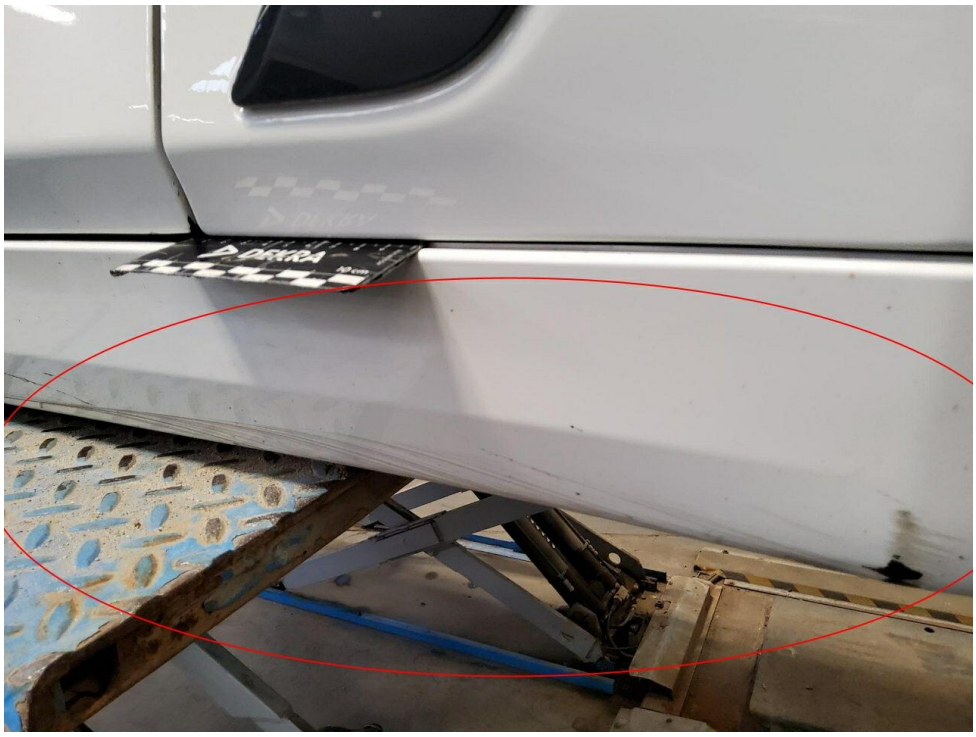
Bild 18 : Seitenschweller rechts Lackierung, verschrammt, lackieren mit Lackaufbau

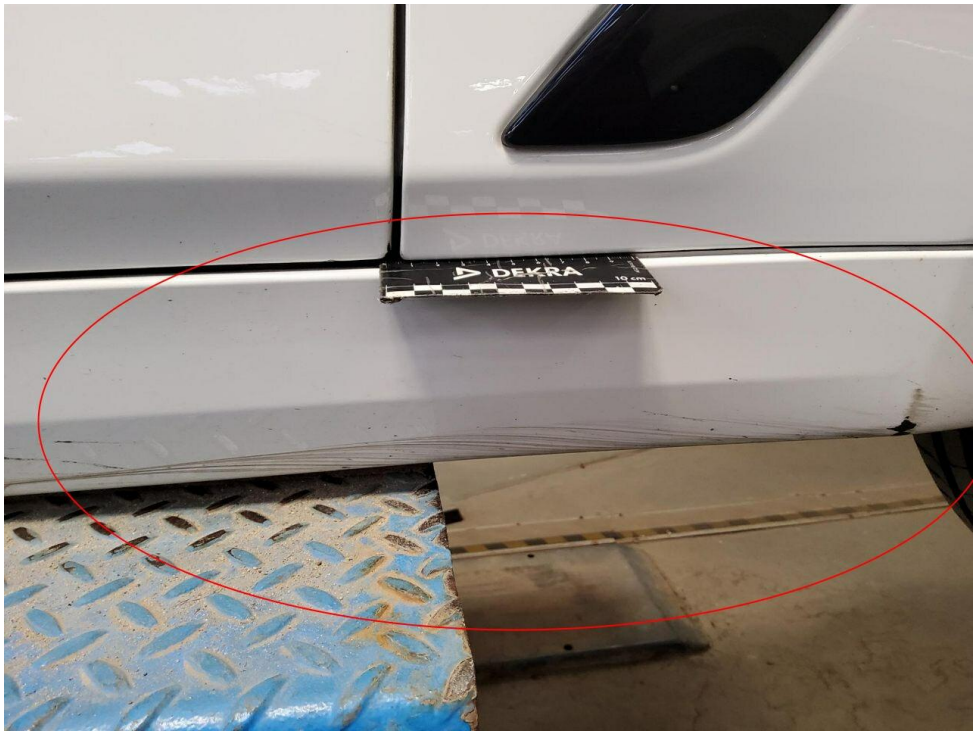
Bild 19 : Seitenschweller rechts Lackierung, verschrammt, lackieren mit Lackaufbau

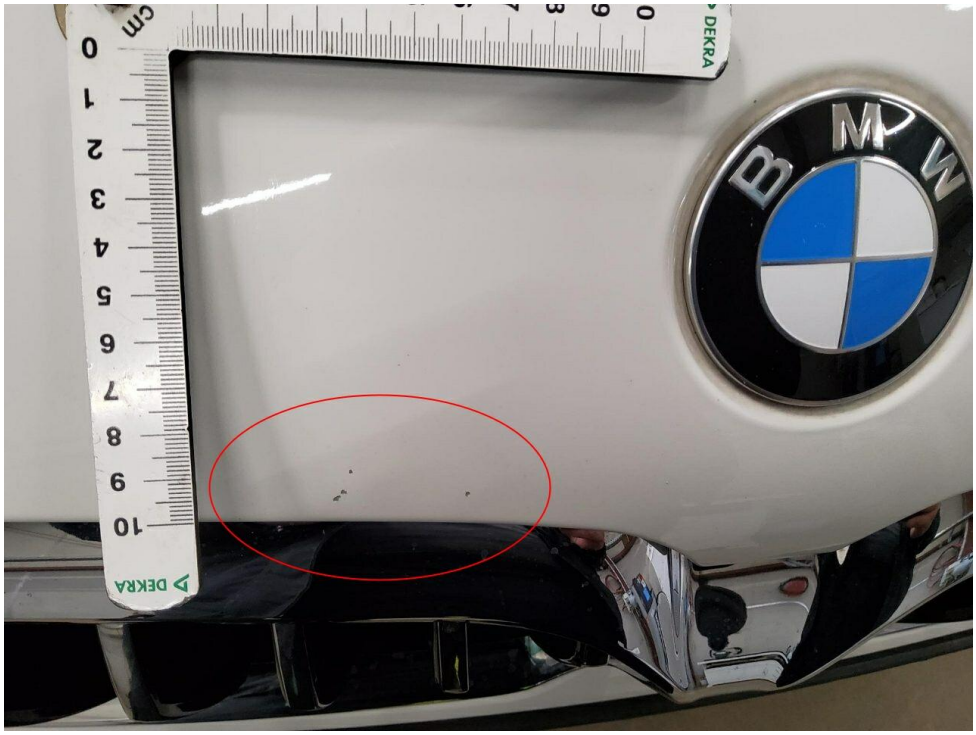
Bild 21 : Motorhaube Lackierung, Steinschlag, Gebrauchsspur

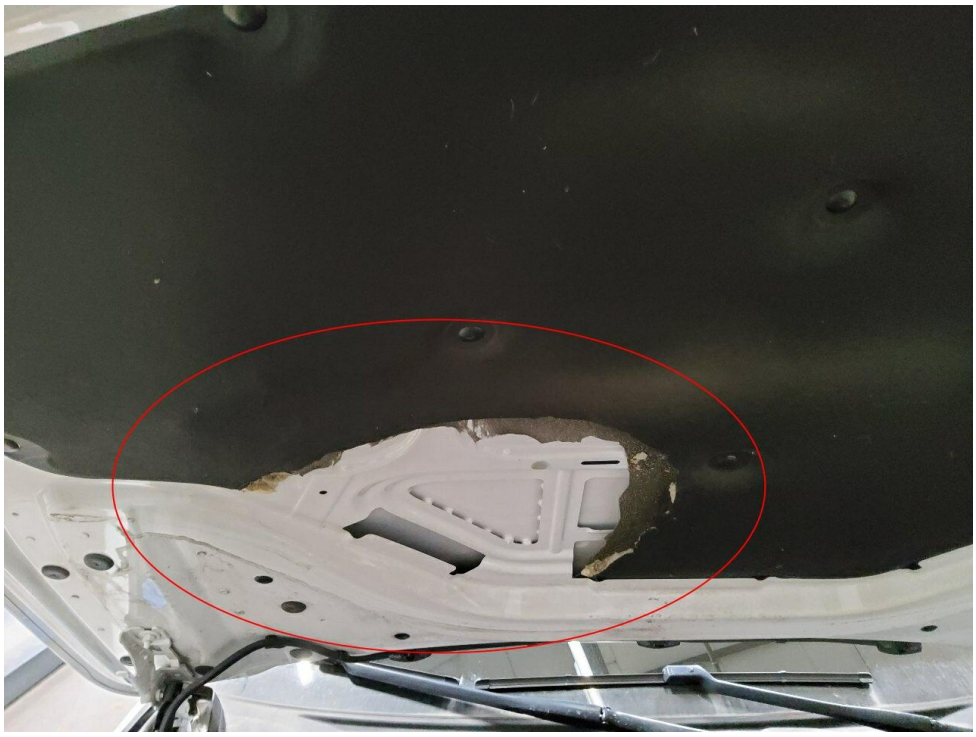
Bild 22 : Dämmung Motorhaube beschädigt

1. Dämmung Motorhaube beschädigt, erneuern (Bild 22)
2. PDC-SENSOR hinten links lose, erneuern (Bild 26)
3. Felge vorne rechts Lackierung, verschrammt, smart repair (Bild 20)
4. Seitenschweller rechts Lackierung,

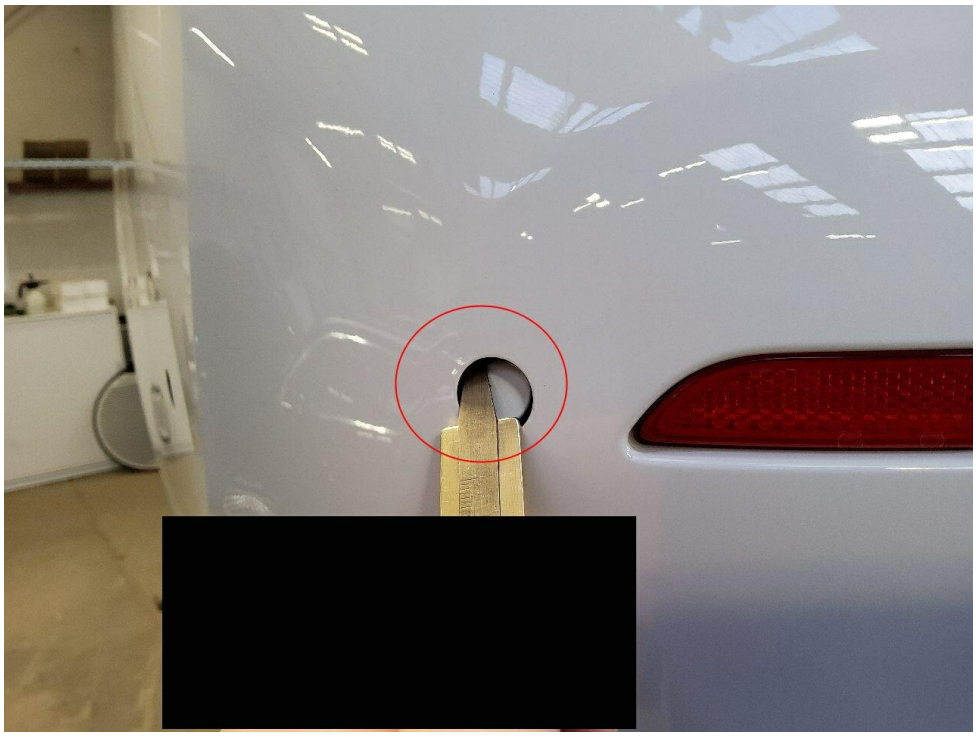
Bild 26 : PDC-SENSOR hinten links lose
