Zustandsbericht

Protokollnummer: 48287818
Auftrags-Nr / Referenz: 19422522
Besichtigungsdatum: 23.10.2026

Hersteller / Modell	Polestar 2 Dual Motor 78kWh		
Kennzeichen	DU-RE 6632	**Fahrgestellnummer**	YSMVSEDE7PL117042
Erstzulassung	18.10.2022	**Laufleistung (abgelesen)**	31.258 km
HSN/TSN	2219 / AAA 00005	**Kraftstoffart**	Elektro
Fahrzeugart	PKW Limousine	**Antriebsart**	Allradantrieb
Schadstoffklasse	2017/1151	**Getriebe / Anzahl Gänge**	Direktantrieb
Farbe	Thunder Metallic	**Besichtigungszustand**	ausreichend
Leistung	160 kW	**Nächste HU**	09/2027
Wartungsheft / Nachweis	vorhanden / unvollständig	**Restlauf bis Service**	27.696 km
Letzte Wartung	06/2026 bei 28.954 km	**Polsterart**	Stoff
Vorschaden	Keine Feststellbar	**Polsterfarbe**	Schwarz
Nachlackierung	Feststellbar	**zul. Gesamtgewicht**	2.600 kg
Dokumente	ZB I vorhanden	**Anzahl Halter**	unbekannt
Schlüssel soll/ist	2/1	**Anzahl Sitze / Türen**	5 / 4
Vertragsnummer	50140289	**Re-Import**

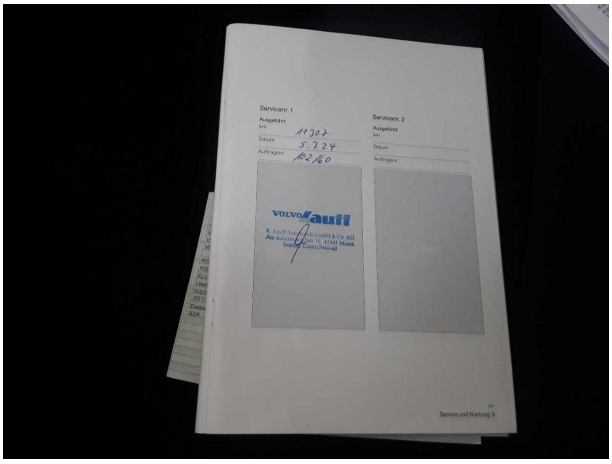
Beschädigung #1: Sonstiges: Sonstiges (letzten Service im Serviceheft nachtragen) - unvollständig - durchführen

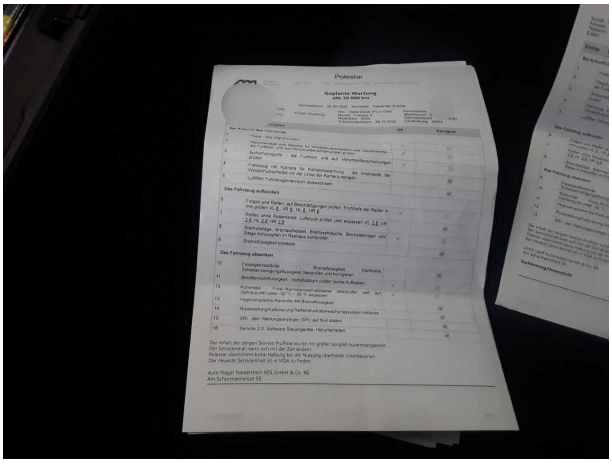
Beschädigung #1: Sonstiges: Sonstiges (letzten Service im Serviceheft nachtragen) - unvollständig - durchführen

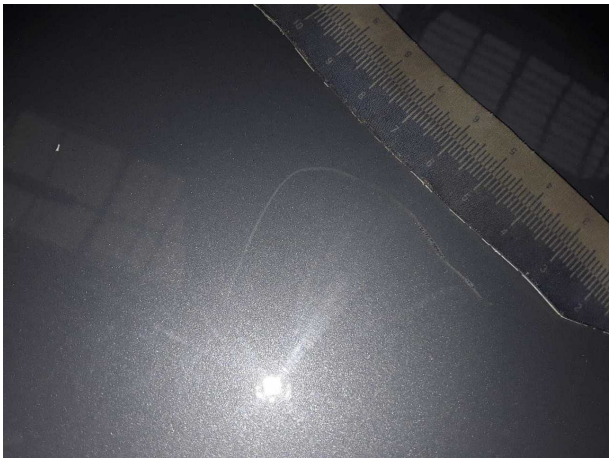
Beschädigung #3: Motorhaube: Motorhaube - Kratzer - lackieren
