Zustandsbericht

Protokollnummer:	48165049
Auftrags-Nr / Referenz:	50158028
Besichtigungsdatum:	18.09.2026

Hersteller / Modell	Mercedes-Benz EQE 350 Electric Art		
Kennzeichen	EL-HC 258	**Vehicle Identification number**	W1KEG2FB7RF043188
Erstzulassung	18.09.2023	**Laufleistung (abgelesen)**	40.831 km
HSN/TSN	2222 / BIN 01265	**Kraftstoffart**	Elektro
Fahrzeugart	PKW Limousine	**Antriebsart**	Heckantrieb
Schadstoffklasse	2017/1151	**Getriebe / Anzahl Gänge**	Direktantrieb
Farbe	OBSIDIAN BLACK	**Besichtigungszustand**	bedingt: Licht/Nässe/Schmutz
Leistung	109 kW	**Nächste HU**	09/2028
Wartungsheft / Nachweis	digitaler Nachweis / vollständig	**Restlauf bis Service**	18.038 km
Letzte Wartung		**Polsterart**	Leder
Vorschaden	Keine Feststellbar	**Polsterfarbe**	Schwarz
Nachlackierung	Keine Feststellbar	**zul. Gesamtgewicht**	2.895 kg
Dokumente	ZB I vorhanden (Kopie)	**Anzahl Halter**	unbekannt
Schlüssel soll/ist	2/2	**Anzahl Sitze / Türen**	5 / 4
Vertragsnummer	50158028	**Re-Import**	Nein

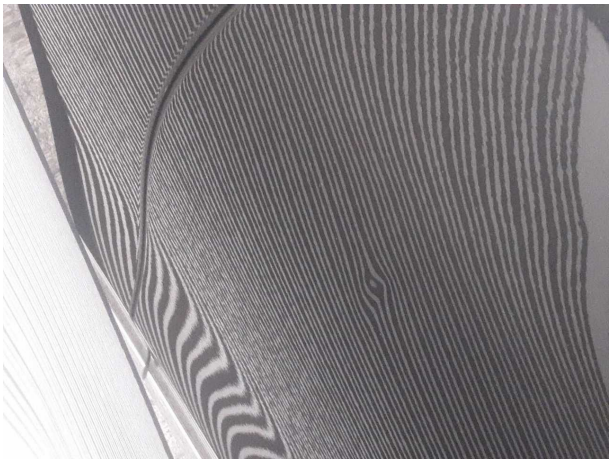
Beschädigung #1: Seitenwand rechts: Seitenwand - Delle(n) - sanft instandsetzen
