Zustandsbericht

Protokollnummer: 48044109
Auftrags-Nr / Referenz: 25560471
Besichtigungsdatum: 29.09.2026

Hersteller / Modell	Volvo V90 Cross Country B5 B AWD Ultimate		
Kennzeichen	K-CB 1138	**Vehicle Identification number**	YV1PZL1V0R1195955
Erstzulassung	05.03.2024	**Laufleistung (abgelesen)**	35.404 km
HSN/TSN	9101 / BSA 00031	**Kraftstoffart**	Hybr.Benzin/E
Fahrzeugart	PKW Kombi	**Antriebsart**	Allradantrieb
Schadstoffklasse	EURO6	**Getriebe / Anzahl Gänge**	Automatik
Farbe	Blau Metallic	**Besichtigungszustand**	ausreichend
Leistung	184 kW	**Nächste HU**	03/2027
Hubraum	1.969 ccm	**Zylinder**	4
Wartungsheft / Nachweis	vorhanden / unvollständig	**Restlauf bis Service**	164 Tag(e)
Letzte Wartung	03/2026 bei 28.167 km	**Polsterart**	Leder
Vorschaden	Keine Feststellbar	**Polsterfarbe**	Schwarz-Weiß
Nachlackierung	Keine Feststellbar	**zul. Gesamtgewicht**	2.450 kg
Dokumente	ZB I vorhanden	**Anzahl Halter**	unbekannt
Schlüssel soll/ist	2/1	**Anzahl Sitze / Türen**	5 / 5
Vertragsnummer	35001720	**Re-Import**	Nein

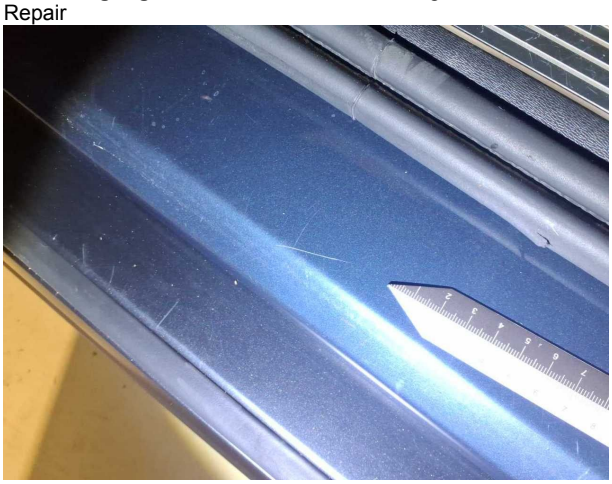
Beschädigung #1: Seitenwand links: Einstieg - Kratzer - Smart Repair

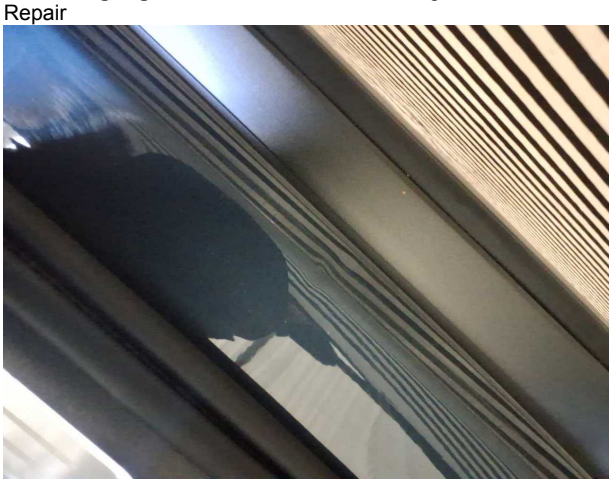
Beschädigung #2: Schweller rechts: Einstieg - Delle(n) - Smart Repair

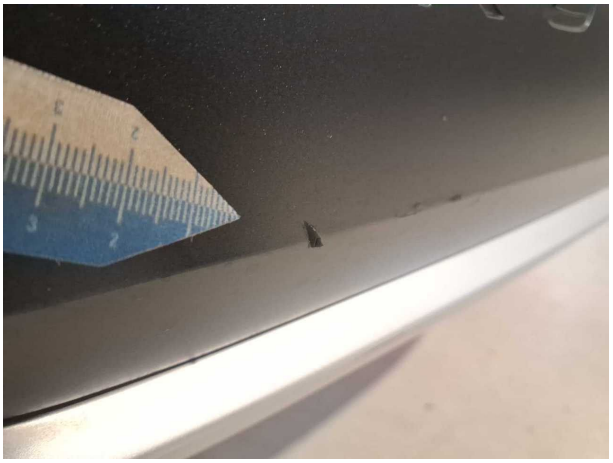
Beschädigung #4: Stossfänger hinten: Abdeckung Stossfänger hinten - Kratzer - erneuern

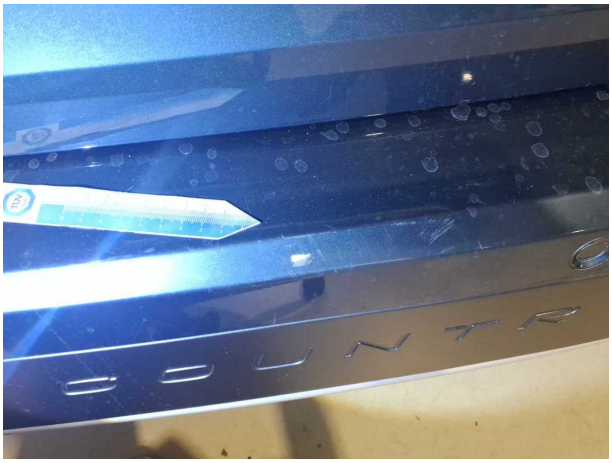
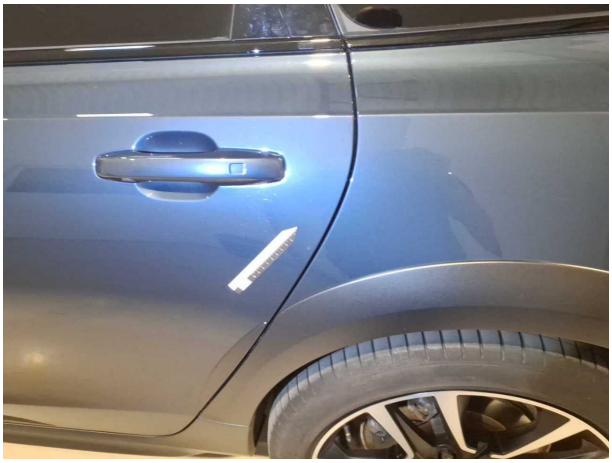
Beschädigung #5: Stossfänger hinten: Stossfänger hinten - verkratzt / verschürft - lackieren
