Mazda

CX-30 2.5 MHEV 140 HOMURA

VIN: JMZDM6WM100509126

Détails de l'inspection

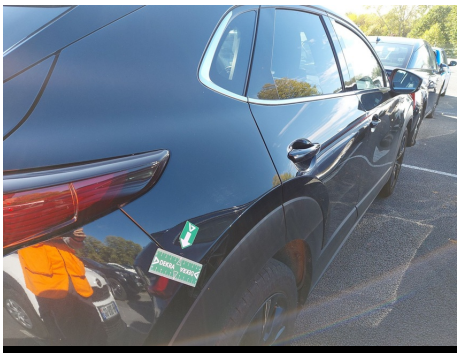
003	Entrée de porte / Avant Gauche Longueur : Moyen	Enfoncement	Réparation

Entrée de porte / Avant Gauche / Enfoncement
