Informe de tasación

VOLKSWAGEN TAIGO

LIFE 1.0 TSI 70KW (95CV)

VIN	**WVGZZZCS9RY001589**
Primera matriculación	**24/7/2023**
Kilometraje del vehículo	**113.489 km**

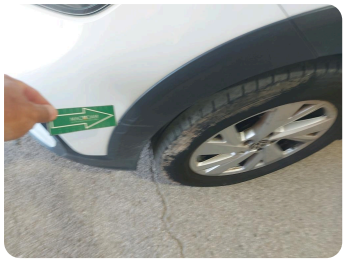
3 | Paragolpes Delantero

Tipo de daño	Rayado
Modo de reparación	Pintar
