Zustandsbericht

Kunde :	**Allane SE HCBE**		
Berichtsnummer :	**0000000951410-DE926**	**Amtl. Kennzeichen :**	**SU-BK6000**
Referenznummer:	**31278453**

Kia XCeed (2019->) Spirit

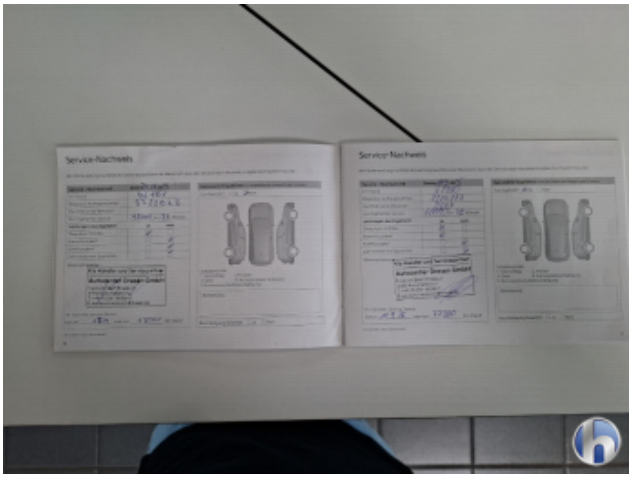
Serviceheft/Nachweis

Klimaanlage:	Die Klimaanlage konnte bei der Besichtigung nur eingeschränkt geprüft werden.
Sitzheizung:	Eingeschränkt geprüft
Lichtanlage:	Die Lichtanlange konnte zum Besichtigungszeitpunkt nur eingeschränkt geprüft werden.
Sonnendach/ Verdeck:	Nicht vorhanden
Bremsanlage:	Die Bremsanlage wurde durch eine Inaugenscheinnahme geprüft.
Motorlauf:	Die Überprüfung des Motorlaufs war nur eingeschränkt möglich. Dabei wurden keine akustischen bzw. visuellen Auffälligkeiten festgestellt.
Hinweis:	*Wartung überzogen. Kostenerweiterung durch Verlust der Herstellergarantie möglich.
