BMW 1 SERIES HATCH

Vehicle information

Damages

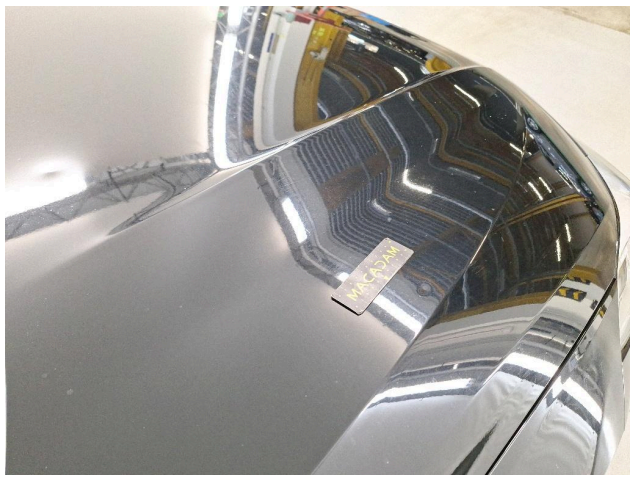
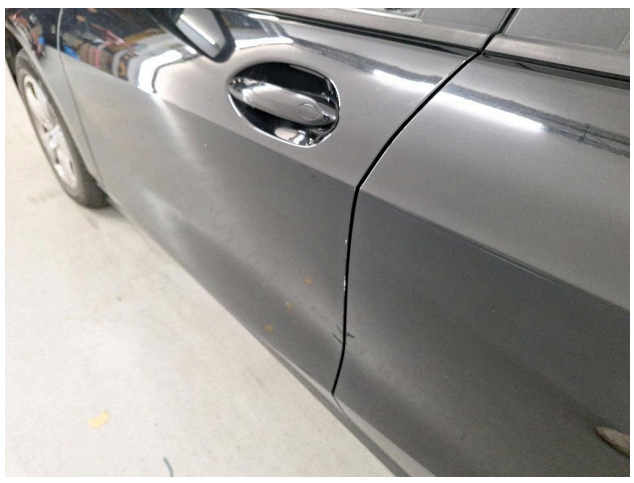
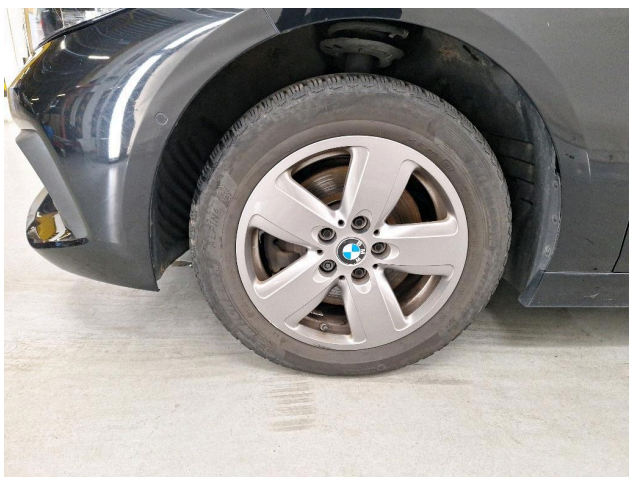
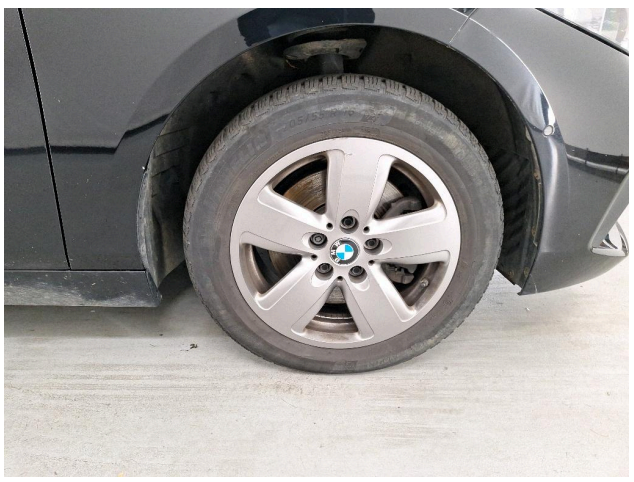
Bodywork
Damaged
Acceptable
Roof & others

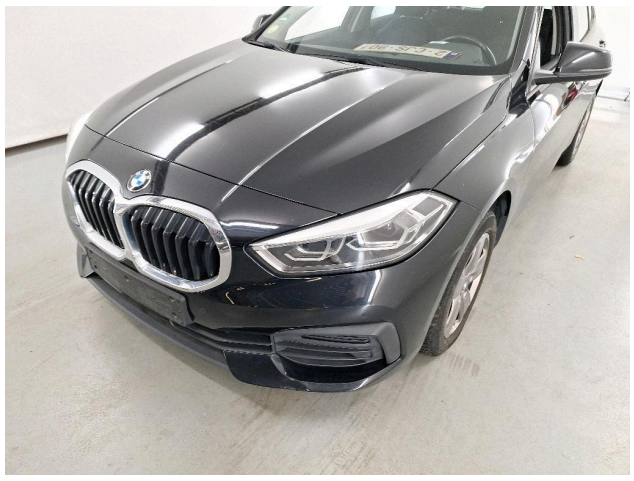
Bonnet
Dent(s)
Paintless dent repair
Front

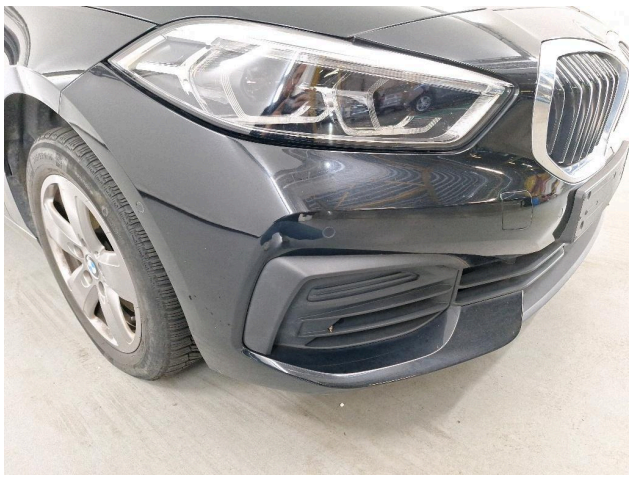
Bumper F
Deformed / Strained
Replace and paint
Front

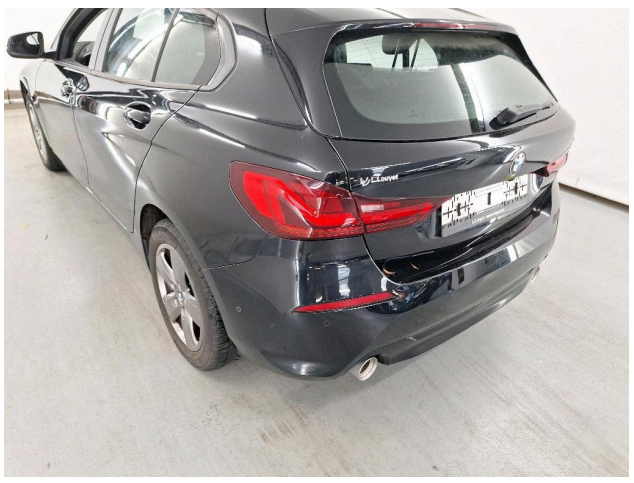
Bumper R
Scratch(es)
Paint
Rear

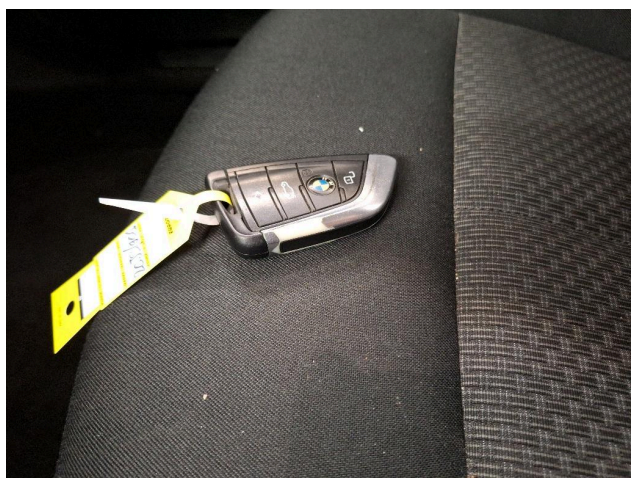
Ignition key
Worn
Acceptable
Interior

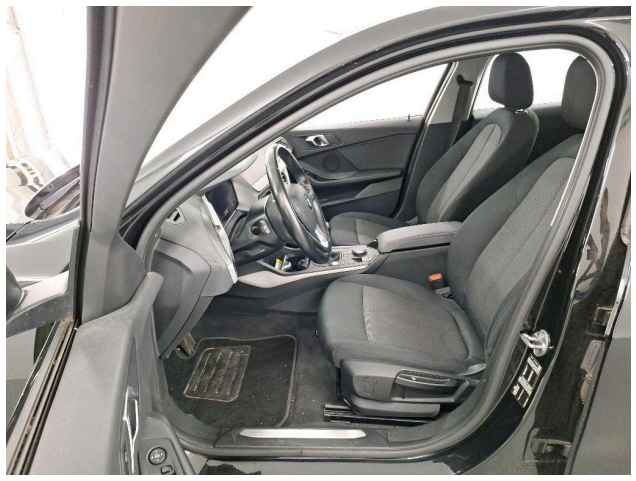
Interior
Damaged
Acceptable
Interior

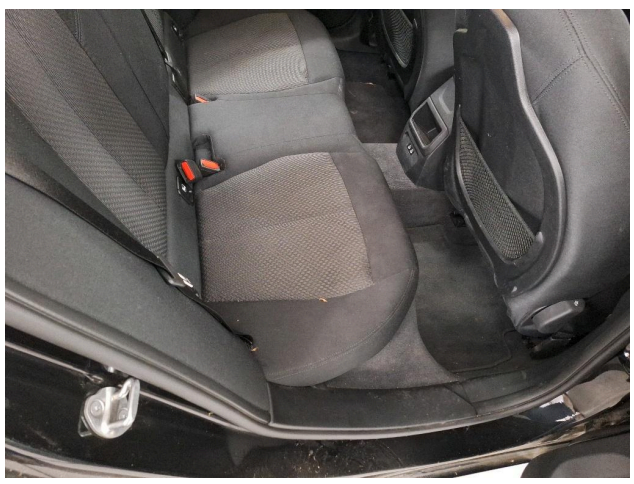
Interior
Stain
Cleaning
Interior
