CITROËN C5 AIRCROSS (10.2017->) PLUS MILD-HYBRID 100 KW (MOTOR 1,2 LTR. - 100 KW) 5-TÜRIG

VIN: VR7ARHPY9SL008472

Bewertungsdetails

Bewertungsort
AKB Schöneck

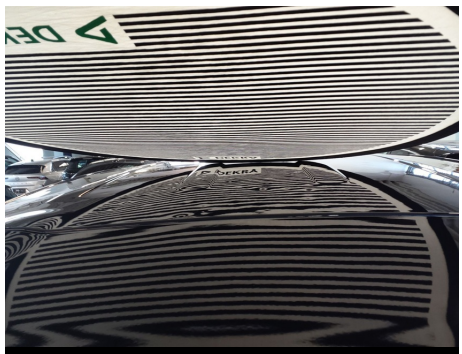
002	Türeinstieg / Vorne Links	Kratzer	Akzeptabel
003	Dach / - Sonnendach : Nein	Delle	Reparieren

Hagelschaden

Dach / - / Delle

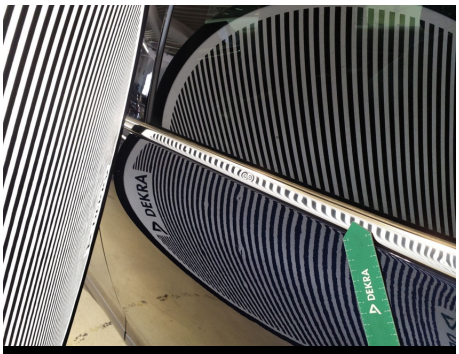
007	Kotflügelzierleiste / Hinten Links Verchromt : Ja	Delle	Ersetzen

Kotflügelzierleiste / Hinten Links / Delle

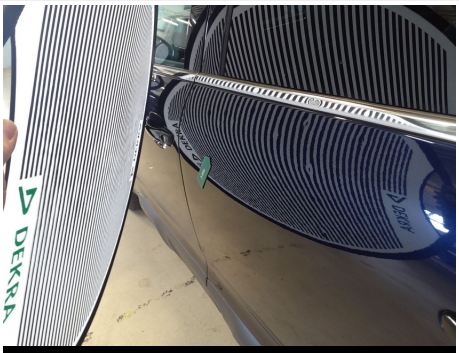
011	Fensterschachtabdichtung / Vorne Links	Delle	Akzeptabel
012	Tür / Hinten Links [3]	Delle	Smart Repair

Tür / Hinten Links / Delle

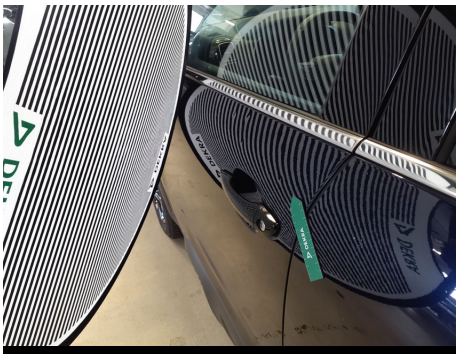
013	Tür / Vorne Links [4]	Delle	Smart Repair

Tür / Vorne Links / Delle

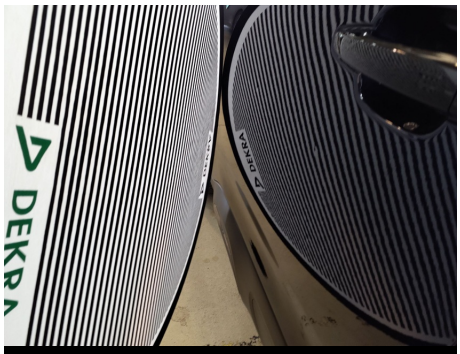
014	Kotflügel / Vorne Links	Delle	Smart Repair

Kotflügel / Vorne Links / Delle

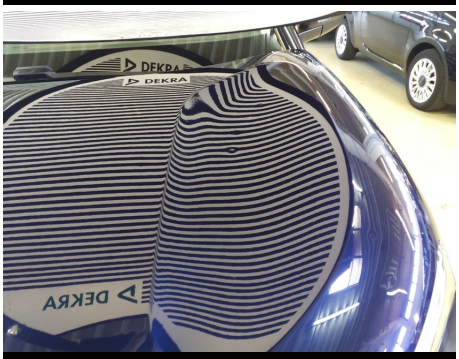
015	Motorhaube / - [5]	Delle	Smart Repair

Motorhaube / - / Delle

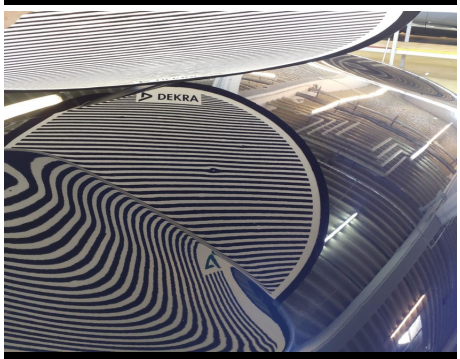
Motorhaube / - / Delle
