DEKRA-Nr: 0535 / 017827 / 2026 / B086758000446 vom 02.03.2026

Zustandsbericht/Minderwertgutachten-Leasing

FIN **VF3MRHNSUPS115856**

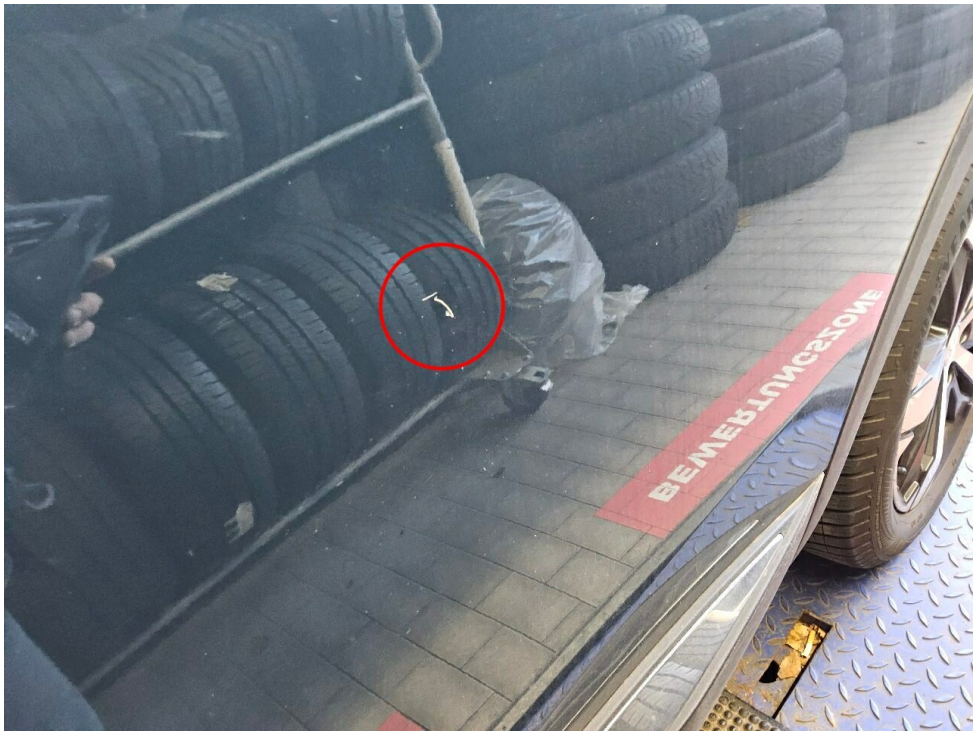
Bild 14 : Tür hinten rechts, zerkratzt

Bild 15 : Tür hinten rechts, zerkratzt

Bezeichnung des Schadens / Rep.-Weg	Rep.Kost brutto	Anrechnung	Minderwert in EUR brutto	netto
1. Dämmung Stirnwand und Motordämmmatte gerissen, erneuern (Bild 12, 13, 16)	476	voll	-476	-400,00
2. Tür hinten rechts, zerkratzt, smart repair (Bild 14, 15)	300	voll	-300	-252,10
Rep.Kosten insgesamt / Minderwert	**776**		**-776**	**-652,10**

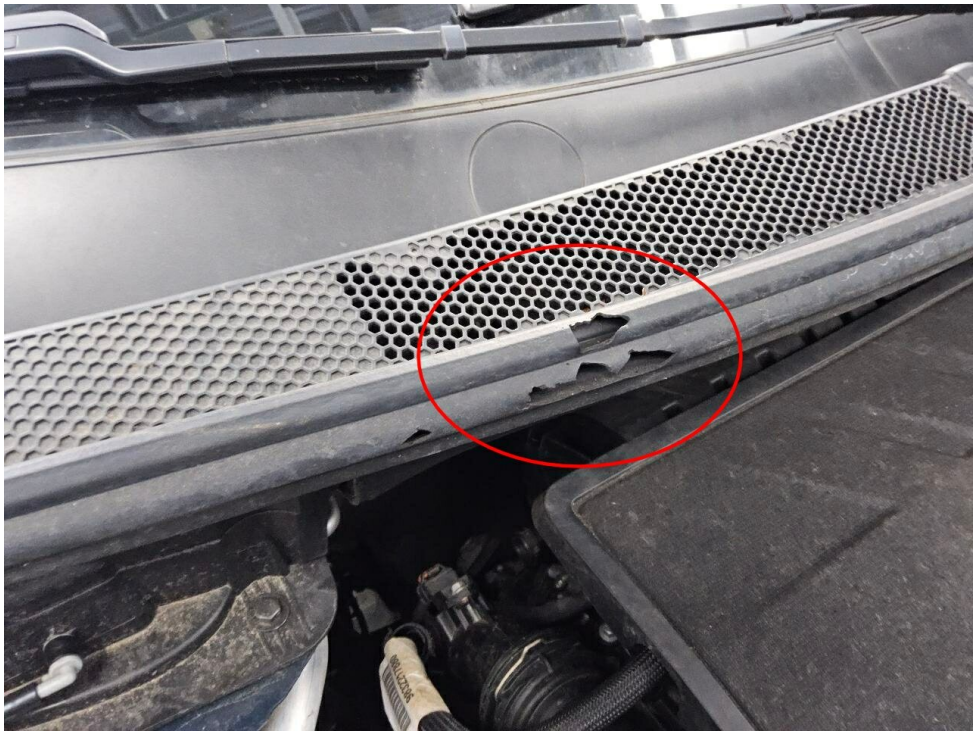
Bild 16 : Dämmung Stirnwand und Motordämmmatte gerissen

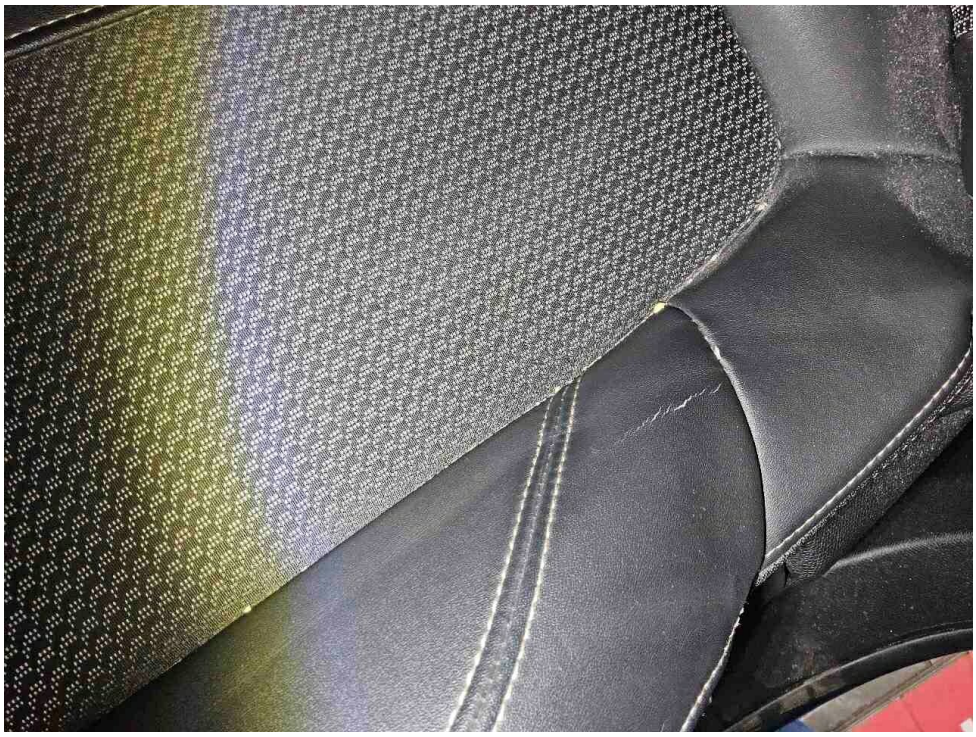
Fahrersitz rissig, (Bild 17)

Bild 17 : Fahrersitz rissig
