LVV Nr	406485
Hersteller	Seat
Model	León
Variante	Style 1.5 eTSI MHEV
Listenpreis	32.449,55
VIN	VSSZZZKL5RR020051
Erstzulassungsdatum	1.10.2023
Kennzeichen	HH DC640

DEKRA-Nr: 0465 / 0100051685 / 2026 / B082588000765 vom 30.09.2026

Zustandsbericht / Minderwertgutachten

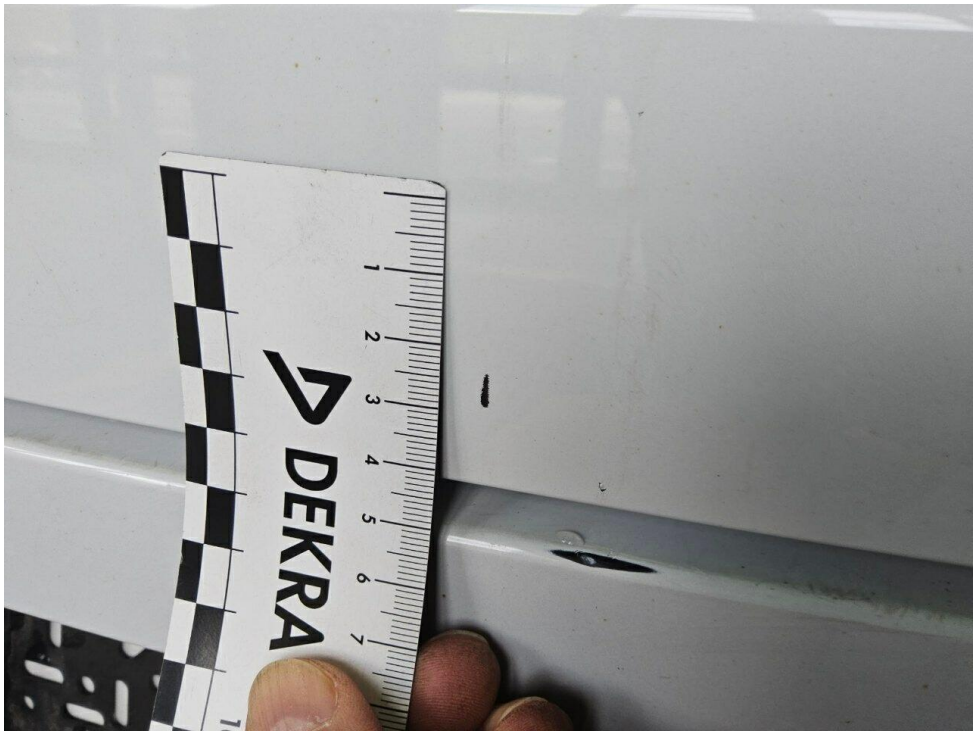
Bild 14 : Heckklappe Lackierung, zerkratzt, smart repair

Bild 15 : Heckklappe Lackierung, zerkratzt, smart repair

6. LM-Felge Sommerrad vorne rechts, verschrammt, erneuern (Bild 39, 40)
7. Heckklappe Lackierung, zerkratzt, smart repair (Bild 14, 15)
8. Tür hinten rechts, eingedellt, drücken (Bild 16, 17)
9. Stoßfänger vorne Lackierung, verschrammt, smart repair (Bild 20, 21)
10. Sitz 1.Reihe links Sitzbezug, fleckig, reinigen (Bild 23)
11. Tür vorne rechts, eingedellt, drücken (Bild 24, 25)

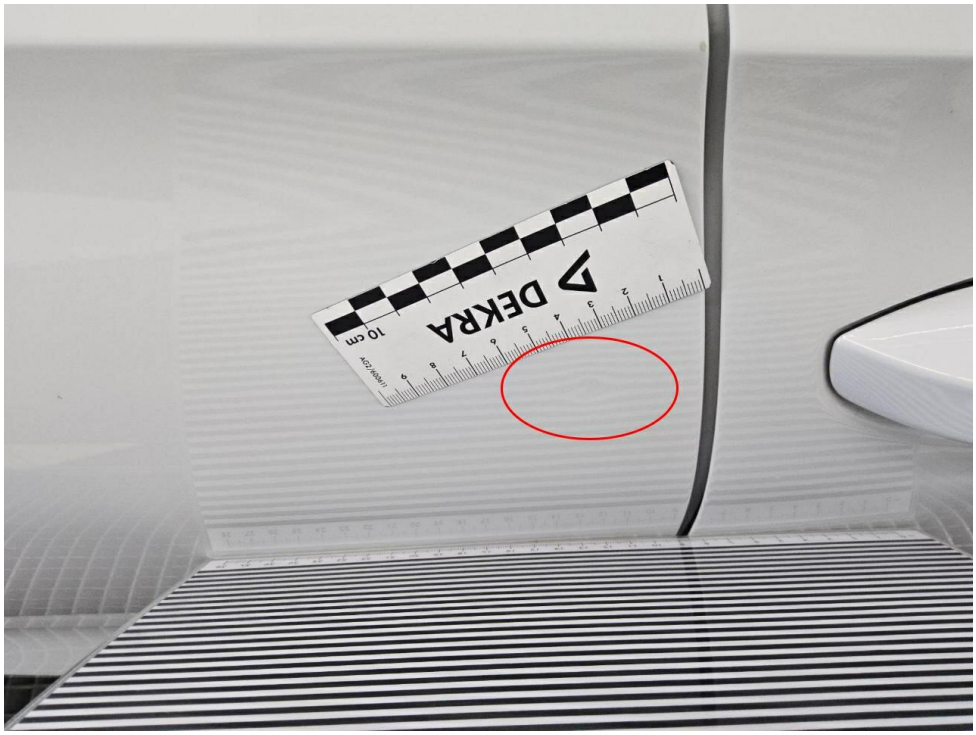
Bild 16 : Tür hinten rechts, eingedellt, drücken

Bild 17 : Tür hinten rechts, eingedellt, drücken

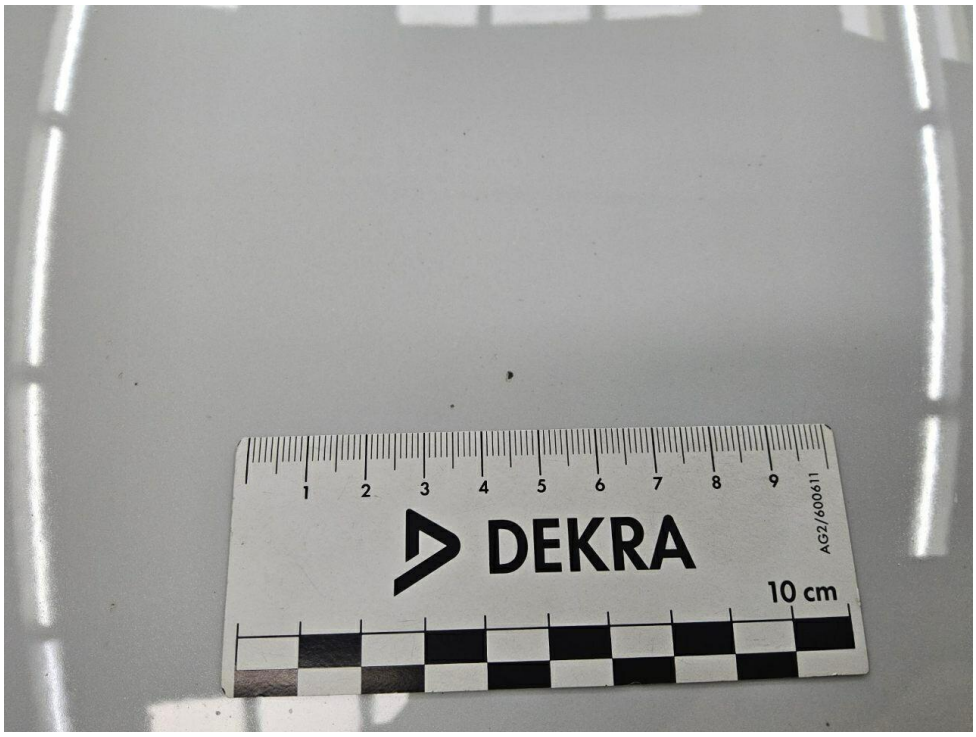
Bild 18 : Motorhaube Lackierung, Steinschlag, Gebrauchsspur

Bild 19 : Motorhaube Lackierung, Steinschlag, Gebrauchsspur

Unterfahrschutzverkleidung vorne,
verschrammt, (Bild 41)
Verkleidung Heckklappe, zerkratzt,
Gebrauchsspur (Bild 44)
Verkleidung Kofferraum hinten, zerkratzt,
Gebrauchsspur (Bild 42, 43)
Motorhaube Lackierung, Steinschlag,
Gebrauchsspur (Bild 18, 19)
Tür vorne links Einstieg Lackierung, zerkratzt,
Gebrauchsspur (Bild 22)

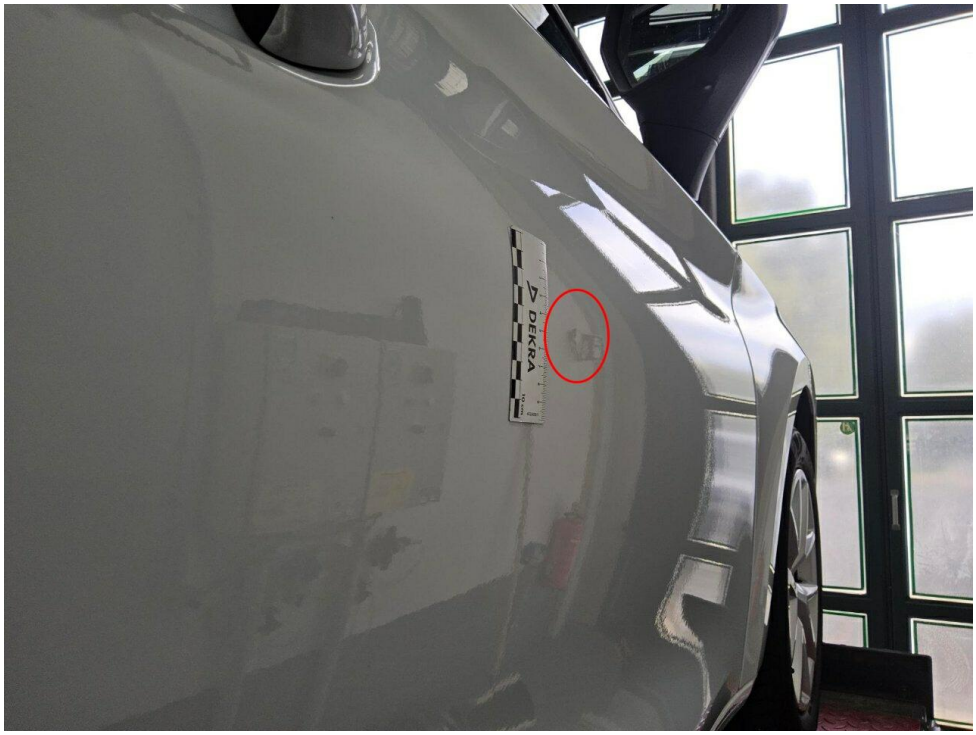
Bild 24 : Tür vorne rechts, eingedellt, drücken

Bild 25 : Tür vorne rechts, eingedellt, drücken

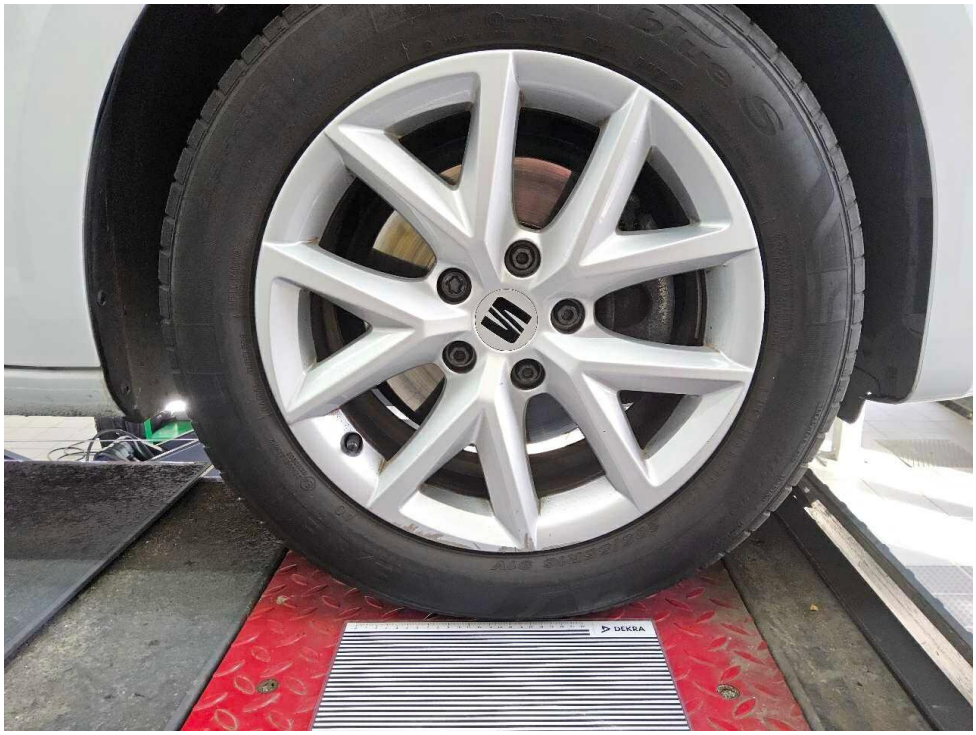
Bild 38 : LM-Felge Sommerrad vorne links, zerkratzt

1. Stoßfänger hinten, abgeschürft, erneuern und lackieren, (Bild 26, 27, 28, 29, 30)
2. Wischer Arme vorne, fehlerhaft montiert, instandsetzen (Bild 31, 32, 33)
3. Dämmmatte Motorhaube, lose, instandsetzen (Bild 34, 35)
4. Sitz vorne links Sitzbezug, fleckig und Brandloch, erneuern (Bild 36, 37)
5. LM-Felge Sommerrad vorne links, zerkratzt, smart repair (Bild 38)

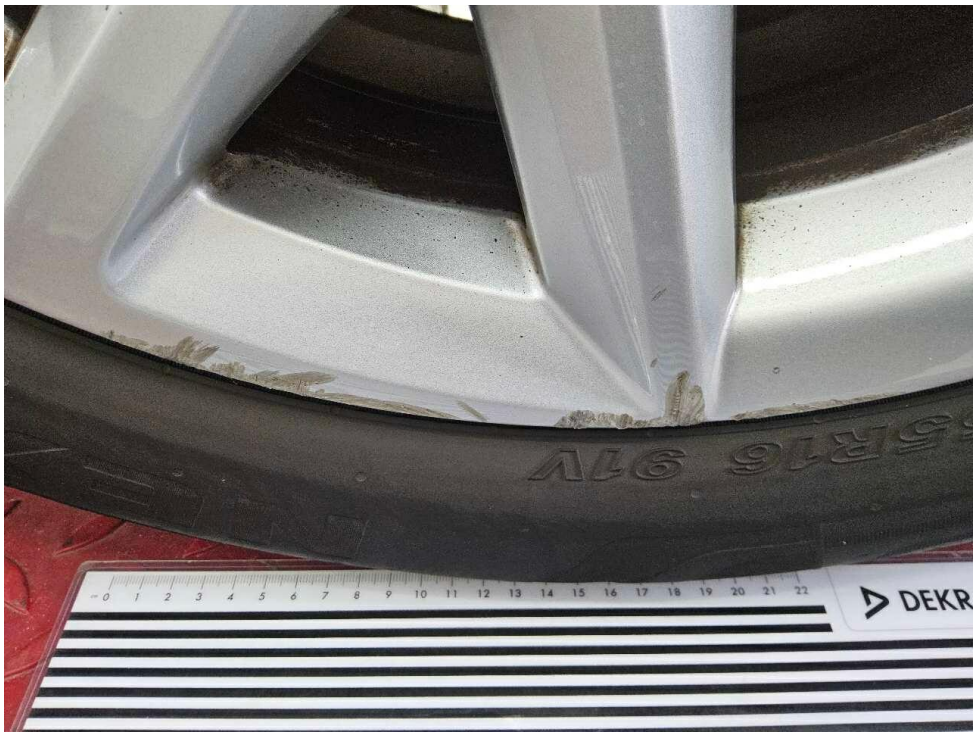
Bild 39 : LM-Felge Sommerrad vorne rechts, verschrammt

Bild 40 : LM-Felge Sommerrad vorne rechts, verschrammt
