Vehicle info

Make	BMW	Gearbox	Automatic
Model	320d xDrive 48V Aut. (G20)	Fuel type	Diesel
Mileage	178,750	kW	140
VIN	WBA41FU090FP06602	cc	1,995
First registration date	11/22/2022	Customer	BMW Austria Leasing GmbH Minderwertgutachten

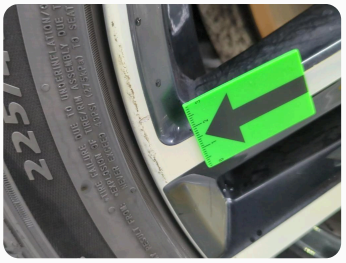
Exterior

Part	Damage type	Repair mode
1 | Alloy rim FL	Scratch(es)	Repair
2 | Alloy rim RL	Scratch(es)	Repair
7 | Alloy rim FR	Scratch(es)	Repair
9 | Wing RR	Dent(s)	Paintless dent repair

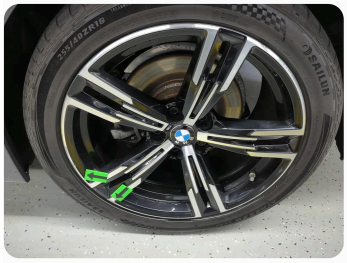
Part	Damage type	Repair mode
3 | Wing RL	Scratch(es)	No repair
4 | Bonnet	Paint measurement	No repair
5 | Bumper trim F	Scratch(es)	No repair
6 | Windscreen	Stone chip(s)	No repair
8 | Door FR	Dent(s)	No repair
10 | Door RR	Paint measurement	No repair
11 | First-aid kit	Missing	No repair
12 | Roof	Dent(s)	No repair

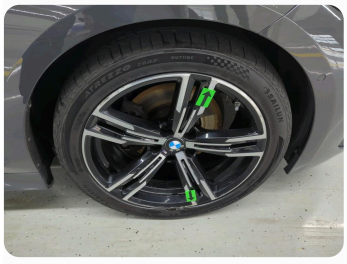
1 | Alloy rim FL

Damage type	Scratch(es)
Repair mode	Repair
Cause	Use/wear

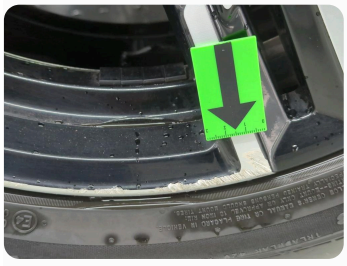
2 | Alloy rim RL

Damage type	Scratch(es)
Repair mode	Repair
Cause	Use/wear
