Fahrzeug:	**MERCEDES GLC Coupé GLC 300 e 4MATIC Coupé Autom. Coupé5-türig 1999 ccm 313 PS / 230 KW Elektrisch Automatik**		
Amtliches Kennzeichen:	HD -MS 0502E	Fahrgestell-Nummer:	W1NKJ5GB3RF134644
Vertrags-Nummer:	41315087	Erstzulassung:	01.03.2024
Internes KZ:	15145032	Kilometer-Stand:	0
Unfall/Schaden:	Dem Verkäufer wurden keine unfallbedingten Beschädigungen am Fahrzeug angezeigt.

TÜV SÜD Auto Service GmbH
Römeräcker 1
76351 Linkenheim - Hochstetten

Inspection date: 12 Feb 2026
Protocol number: 43844356
Delivery date: 12 Feb 2026

Zustandsbericht

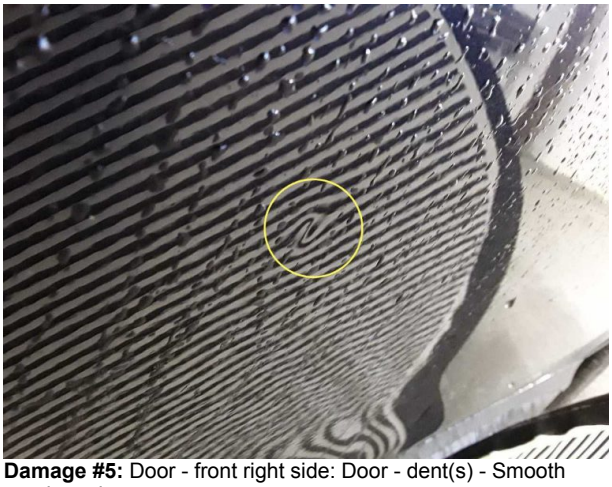
Damage #3: Wheel / tyres: Alloy rim - front right side - Scratched - No deduction

Damage #5: Door - front right side: Door - dent(s) - Smooth repair work

Damage #6: Boot lid / rear door: Boot lid - dent(s) - Smooth repair work
